MUNICÍPIO DA NAZARÉ

AUTO DE VISTORIA PARA VERIFICAÇÃO DAS CONDIÇÕES DE UTILIZAÇÃO E CONSERVAÇÃO DO EDIFICADO

AUTO DE VISTORIA N.º 15/17

Aos vinte e dois dias do mês de fevereiro do ano de dois mil e dezassete, mediante deliberação proferida em reunião de camara realizada em 31.01.2017, sobre a exposição apresentada por Maria Isabel Bem Martins e para os efeitos previstos no n.º 1 do artigo 90.º do RJUE, a comissão de vistorias, constituída pelos peritos, Maria Teresa Quinto, arquiteta, Nuno Ferreira, engenheiro civil, Cláudia Sofia de Almeida Arcanjo, Dra. e Vitor Hugo Sousa, fiscal municipal, procederam à vistoria, para verificação das condições de utilização e conservação do fogo sito no 1.º andar, Rua Dr. José Maria Carvalho Júnior, n.º 12, na Vila e freguesia da Nazaré.

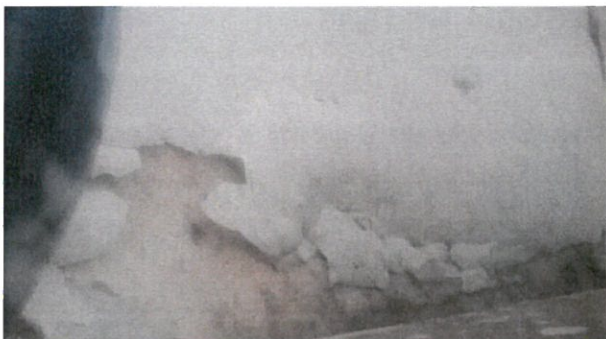
O fogo do 1º andar apresenta zonas de humidade ao nível dos tetos de alguns compartimentos, com empolamentos graves na pintura nomeadamente na instalação sanitária, quarto e cozinha.

Foto n.º 1 – Teto da cozinha do fogo do 1º andar

Face à situação que se relatou na alínea anterior e de modo a garantir melhores condições de habitabilidade assim com a segurança de pessoas e bens, impõe-se uma intervenção no sentido de corrigir as anomalias detetadas.

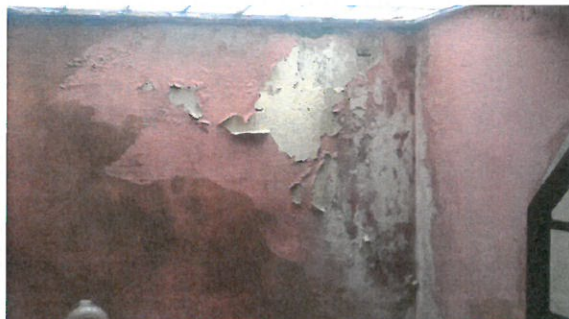
Esta situação também se verifica nas partes comuns do prédio, nomeadamente na caixa de escadas.

Foto n.º 2 – Vista da caixa de escadas

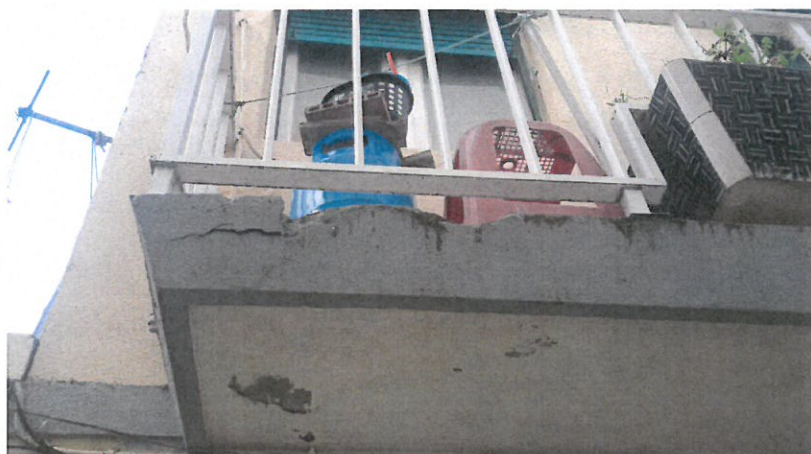
A laje da varanda apresenta fissuras graves na zona de bordo com elementos em eminente situação de queda sobre o espaço público que podem colocar em causa a segurança de pessoas e bens.

Foto n.º 3 – Bordo da laje da varanda do fogo do 1º andar

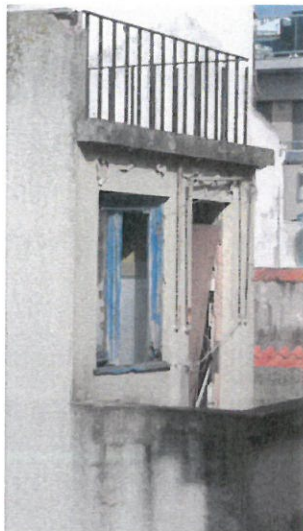
Apesar de ter sido vedada à comissão de vistorias por parte do proprietário do prédio o acesso ao 2.º andar de modo a que esta pudesse verificar a origem das infiltrações, foi possível verificar pelo exterior que esse fogo se encontra num avançado de degradação, nomeadamente falta de caixilharias nos vãos de portas e janelas e paredes exteriores com a pintura em estado deficiente.

Foto n.º 4 – Vista exterior do fogo do 2º andar

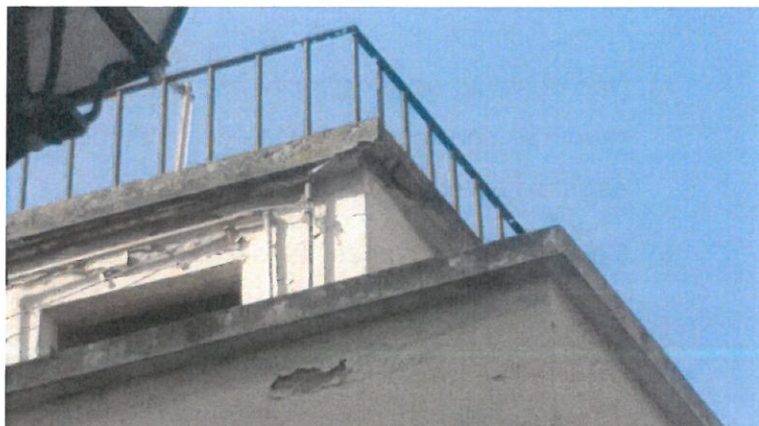
A zona de bordo da laje de cobertura apresenta armaduras à vista sem recobrimentos e o gradeamento de ferro apresenta-se corroído diminuindo significativamente as condições de segurança das pessoas.

Foto n.º 5 – Vista exterior da laje de cobertura do prédio
