INSPEÇÃO E AVALIAÇÃO

VISTORIA TÉCNICA

ANTÓNIO JOSÉ EUSÉBIO DOS SANTOS

AVENIDA DA REPÚBLICA - NAZARÉ

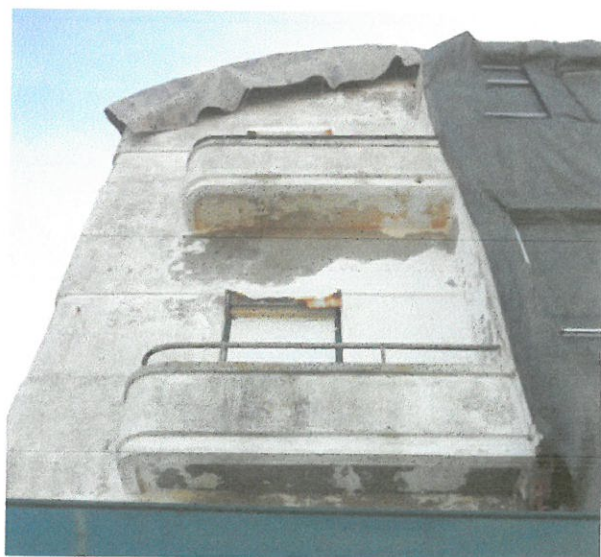
AP01 (abril de 2016)

- que foram removidos/demolidos alguns elementos decorativos da fachada (na face inferior das varandas), após a ocorrência de 14 de abril de 2016, por estes se encontrarem, segundo informações do requerente, em situação instável - **AP01 a AP03**;

- que, de uma maneira geral, a totalidade da face exterior da parede de fachada encontra-se com a pintura e reboco degradados (ou mesmo inexistentes). Neste sentido, não existe qualquer garantia de estanquidade relativa às águas pluviais. Esta constatação, aliada à existência de fendilhação generalizada, provocará a

degradação acelerada, tanto do revestimento exterior (pondo em risco a sua estabilidade, isto é, a aderência ao elemento base de suporte e, conseqüentemente, o aumento do risco, a médio prazo, de desprendimento), como da própria parede de fachada (constituída por elementos isolados de alvenaria de pedra, de pequena dimensão, ligados por argamassa "fraca", cuja penetração das águas pluviais por fendas discretas poderá conduzir à progressiva eliminação das argamassas de ligação dos elementos em alvenaria e, conseqüentemente, por em risco a estabilidade global da parede de fachada) - **AP01 a AP03**;

- as proteções dos envidraçados (caixas de estore, por exemplo), bem como as respetivas caixilharias encontram-se degradadas, estruturalmente danificadas, sem revestimento e/ou são ineficientes - **AP01 a AP03**;

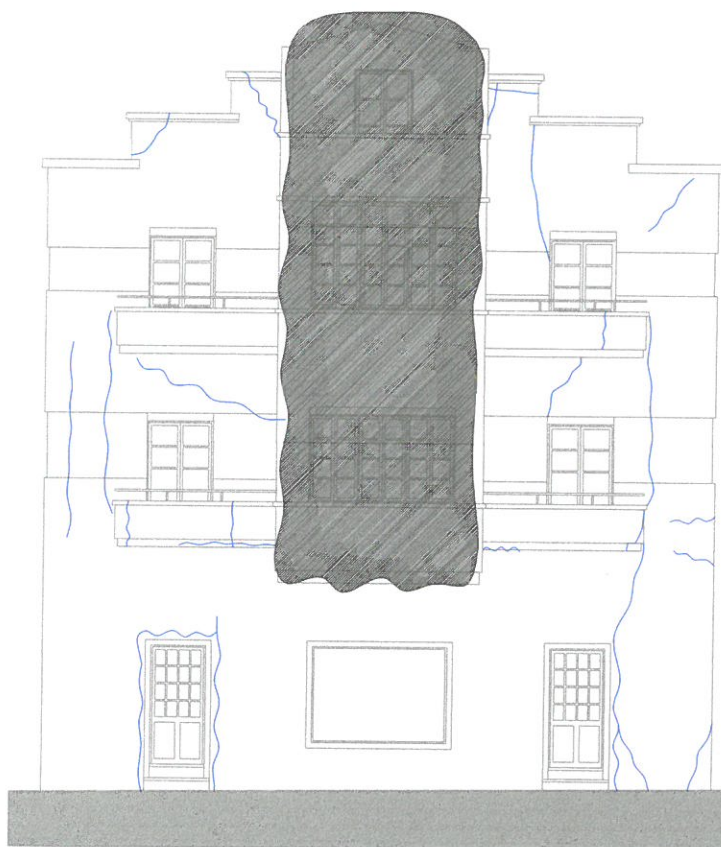
Figura 4 - Representação esquemática da localização da fendilhação existente no alçado "oeste" / principal (sem escala) - a sombreado, área "tapada" (não visível)

- a existência de fendas (predominantemente de direção vertical) - ver Figura 4 - e/ou destaque do revestimento ao nível do rés-do-chão (revestimento este de idade mais recente do que o existente na restante fachada), nas ombreiras de ambas as portas de acesso à fração comercial existente no rés-do-chão, com desenvolvimento visível tanto na face interior (**AP06, AP09 e AP10**) como na face exterior das paredes (**AP04, AP05, AP07 e AP08**), que fazem crer ter ocorrido um assentamento de apoio e/ou qualquer outro tipo de deslocamento diferencial da base do elemento de fachada, ou relativo às fachadas laterais (alçados "norte" e/ou "sul");

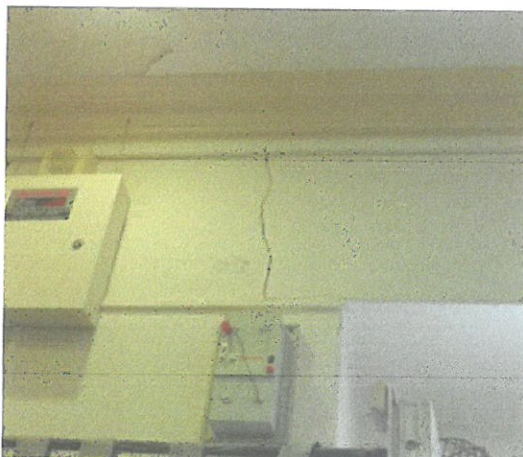
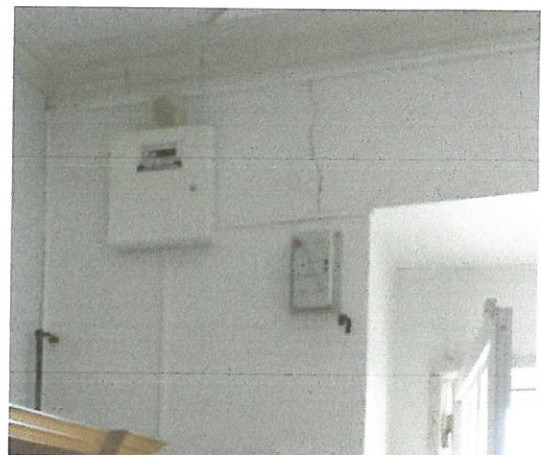
AP06 (abril de 2016)

- que as fendas que apresentam maior desenvolvimento e/ou largura aparentam situação estabilizada, tal como é constatável pela comparação entre as duas visitas efetuadas - **AP06 e AP09**;

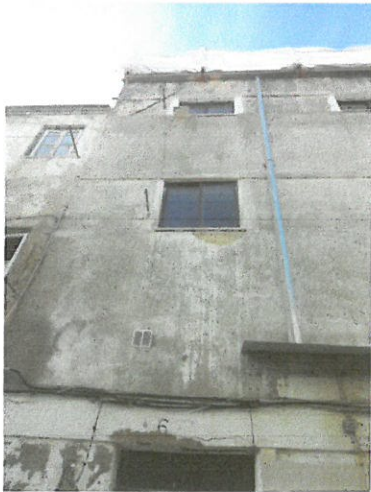
AN01 (abril de 2016)

- a existência de elementos metálicos verticais de estabilização das paredes de fachada, unidos com cabos de aço entre os alçados "norte" e "sul" que penetram a compartimentação interior, ao nível do primeiro e segundo andar do edifício - **AN01 a AN03 e AN05**;
- a existência de fendas (predominantemente de direção vertical) - ver Figura 6 - que fazem crer que existe "liberdade" de deslocamento lateral (no plano) da fachada (um dos contornos encontra-se "apoiado" no

edifício contíguo), aparentemente agravado por um suposto assentamento diferencial do alçado principal referido anteriormente - **AN01 a AN05;**

- que alguns vãos apresentam degradação significativa da caixilharia e, neste sentido, não apresentam estrutura de fixação aceitável para os envidraçados existentes, havendo o risco de queda dos mesmos. Além disso, as caixilharias existentes encontram-se degradadas e/ou são ineficazes - **AN01 a AN03 e AN06;**

- que, de igual forma ao indicado para o alçado principal, também o alçado "norte", de uma maneira geral, apresenta a totalidade da face exterior com a pintura e reboco degradados (ou mesmo inexistente). Neste sentido, não existe qualquer garantia de estanquidade relativa às águas pluviais. Esta constatação, aliada à existência de fendilhação generalizada, provocará a degradação acelerada, tanto do revestimento exterior (pondo em risco a sua estabilidade, isto é, a aderência ao elemento base de suporte e, conseqüentemente, o aumento do risco, a médio prazo, de desprendimento), como da própria parede de fachada (constituída por elementos isolados de alvenaria de pedra, de pequena dimensão, ligados por argamassa "fraca", cuja penetração das águas pluviais por fendas discretas poderá conduzir à progressiva eliminação das argamassas de ligação dos elementos em alvenaria e, conseqüentemente, por em risco a estabilidade global da parede de fachada) - **AN01 a AN03 e AN06;**

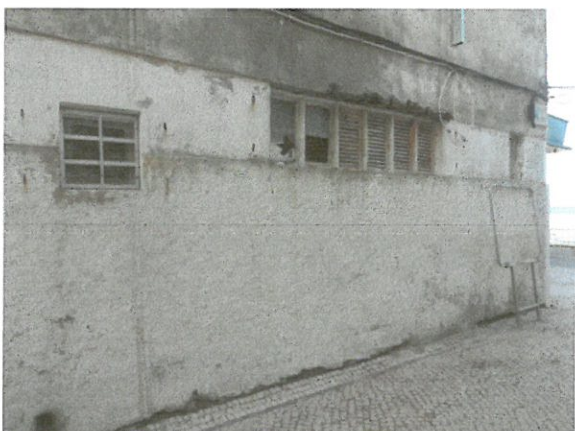
AN06 (abril de 2016)

- que as padieiras, maioritariamente em material de base cimentícia armado, apresentam armadura em varão em elevado estado de degradação, com destaque significativo do recobrimento (constata-se, contudo, que alguns dos vãos já foram alvo de ações de manutenção neste sentido), tendo já sido ultrapassada a vida útil prevista para estes elementos estruturais secundários - **AN06 e AN07;**

- o revestimento que se encontra ao nível da via pública (na base do edifício) encontra-se significativamente degradado e/ou inexistente, potenciando a possibilidade de infiltrações para o interior do mesmo - **AN06;**

- que as armaduras (em varão de aço) existentes nas padieiras em material de matriz cimentícia apresentam elevado nível de degradação/corrosão, tendo-se já ultrapassado a vida útil destes elementos estruturais secundários. Assim, **qualquer decisão relativa à reabilitação do edifício deverá prever a total substituição das padieiras existentes nas fachadas**;

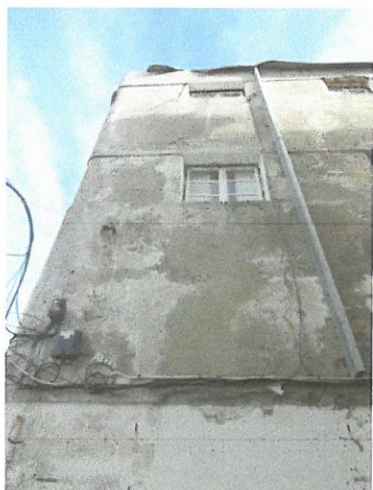
AS01 (abril de 2016)

- a existência de elementos metálicos verticais de estabilização das paredes de fachada, unidos com cabos de aço entre os alçados "norte" e "sul" que penetram a compartimentação interior, ao nível do primeiro e segundo andar do edifício - **AS01 a AS04**;

- a existência de fendas (predominantemente de direção vertical) - ver Figura 8 - que fazem crer, também, que existe "liberdade" de deslocamento lateral (no plano) da fachada, aparentemente agravado pelo eventual assentamento diferencial do alçado principal referido anteriormente - **AS01 a AS04**;

- que alguns vãos apresentam degradação significativa da caixilharia e, neste sentido, não apresentam estrutura de fixação aceitável para os envidraçados existentes, havendo o risco de queda dos mesmos. Além disso, as caixilharias existentes encontram-se degradadas e/ou são ineficazes - **AS01 a AS07 e AS09**;

não existe qualquer garantia de estanquidade relativa às águas pluviais. Esta constatação, aliada à existência de fendilhação generalizada, provocará a degradação acelerada, tanto do revestimento exterior (pondo em risco a sua estabilidade, isto é, a aderência ao elemento base de suporte e, conseqüentemente, o aumento do risco, a médio prazo, de desprendimento), como da própria parede de fachada (constituída por elementos isolados de alvenaria de pedra, de pequena dimensão, ligados por argamassa "fraca", cuja penetração das águas pluviais por fendas discretas poderá conduzir à progressiva eliminação das argamassas de ligação dos elementos em alvenaria e, conseqüentemente, por em risco a estabilidade global da parede de fachada) - **AS01 a AS05 e AS08;**

- as padieiras, maioritariamente em material de base cimentícia armado, apresentam armadura em varão em elevado estado de degradação (cuja vida útil se encontra ultrapassada), com destaque significativo do recobrimento (são visíveis que alguns dos vãos já foram alvo de ações de manutenção neste sentido) - **AS01 a AS06 e AS09;**

- que alguns vãos apresentam degradação significativa da caixilharia e, neste sentido, não apresentam estrutura de fixação aceitável para os envidraçados existentes, havendo o risco de queda dos mesmos. Além disso, as caixilharias existentes encontram-se degradadas e/ou são ineficazes - **AS01 e AS07 e AS09;**

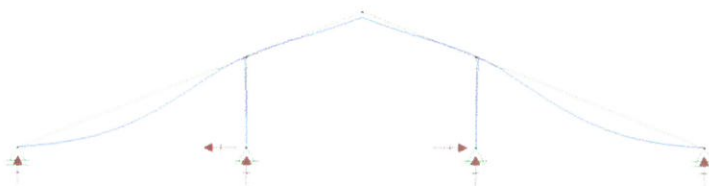
Figura 9 - Esquema estrutural simplificado (meramente indicativo, sem escala)

- a estrutura original da cobertura (de suporte das telhas) era constituída por ripas, caibros, terças e prumos em madeira. Os prumos verticais principais de apoio da estrutura de madeira encontravam-se em dois alinhamentos centrais do edifício (a cerca de 4.30 m entre pontos de apoio) e sobre as paredes de fachada do alçado lateral do edifício, prevendo-se que somente uma parte reduzida das cargas permanentes fossem suportadas pela parede de fachada (aproximadamente: 15% do peso próprio da cobertura sobre cada uma das fachadas; 35% do peso próprio da cobertura sobre cada um dos dois apoios centrais) - ver Figura 9;

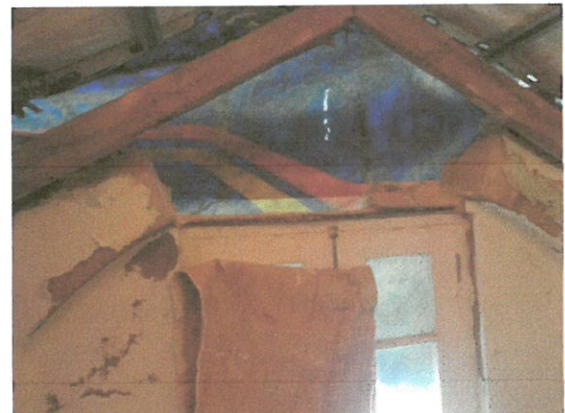
S04 (abril de 2016)

- o revestimento do teto do sótão se encontra totalmente removido - **S01 a S04 e S06**;
- as paredes de empena foram parcialmente demolidas/removidas, constatando-se que, à data das visitas, apresentavam alguns elementos isolados que, face ao desmoronamento, apresentam, agora, instabilidade devendo-se, neste sentido, proceder à sua estabilização ou demolição/remoção com a celeridade possível - **S04 e S06**;
- que a laje de piso (laje entre o 2º Piso e o Sótão) é constituída por soalho em madeira, caixa de ar, e teto em gesso e em madeira, não possuindo qualquer tipo de isolamento térmico e/ou acústico. Além disso, o elemento que constitui o revestimento de teto do segundo andar encontra-se significativamente degradado podendo dar origem a destaques parciais do gesso - **S05**;

- que as paredes de fachada são constituídas por elementos em pedra de pequena dimensão ligados entre si por argamassa "pobre" que aparenta resistência reduzida - **S03, S04 e S06.**

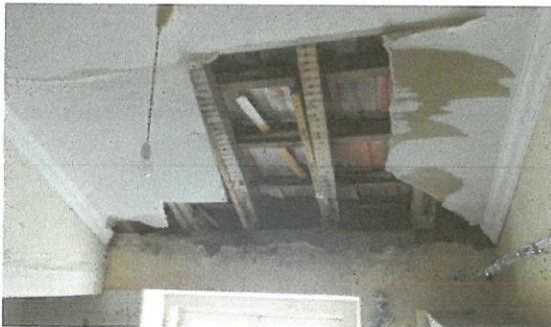
H01

- o teto dos andares (principalmente do segundo andar) encontra-se num estado avançado de degradação (irrecuperáveis), constatando-se desmoronamentos parciais do teto em gesso e em madeira - **H01 a H07, H11, H19 e H20;**

- as paredes em tabique encontram-se, também, em mau estado de conservação, com diversos destaques do acabamento em gesso. Constata-se a existência de fendilhação e/ou fendas diversas – **H01 a H03, H07, H11, H19, H21, H25 e H36;**

- a existência de escorrências pela zona interior das paredes de fachada, potenciando a degradação dos revestimentos da face interior das paredes de fachada - **H02, H03, H06, H11 e H19;**

- que a laje de teto (laje entre o 2º Piso e o Sótão) é constituída, como referido anteriormente, por dois elementos em madeira separados por viga, também em madeira, e caixa-de-ar - **H01, H03, H05, H11 e H20;**

- que a parede exterior do edifício contígua ao "pátio inglês" é simples, com espessura total de 15 cm - **H26;**
- que os elementos estruturais em madeira (especialmente os do teto do segundo piso) se encontram degradados, aparentando, alguns, a presença de térmitas - **H01 a H03, H19, H29 e H30;**

- que os rodapés existentes nos diversos compartimentos se encontram degradados, não sendo recuperáveis - **H02, H37, H38 e H40**;
- que alguns compartimentos apresentam pintura das paredes extremamente degradada - **H01, H02, H03, H06, H11, H19 e H36**;

- **a degradação do teto do segundo andar (e, conseqüentemente, das frações habitacionais desse piso) é relevante**, constatando-se diversos desmoronamentos parciais do revestimento em gesso e/ou elementos em madeira **não aparentando ser possível a sua reabilitação pelo aproveitamento dos materiais existentes**;

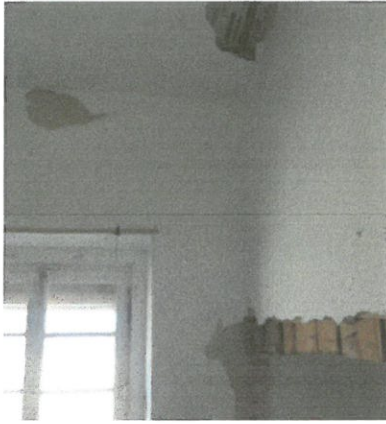
H07

- que as paredes divisórias são em tabique - **H07 e H45**;
- que as paredes de fachada apresentam a mesma constituição do que a descrita na secção relativa ao sótão - **H46**;

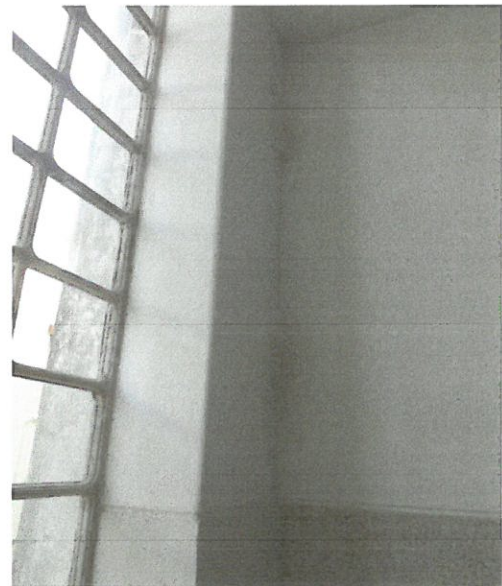
H12 (abril de 2016)

- os "testemunhos" de gesso (colocados por entidade externa à BarcelInspe, Lda.) na zona da caixa de escadas, embora de espessura considerável comparativamente à usual neste tipo de "monitores" do desenvolvimento de fissuras a curto e a médio prazo, não aparentavam qualquer tipo de fendilhação, tanto no período pós desmoronamento (abril de 2016), como a médio prazo (outubro de 2016) – **H12 a H14;**

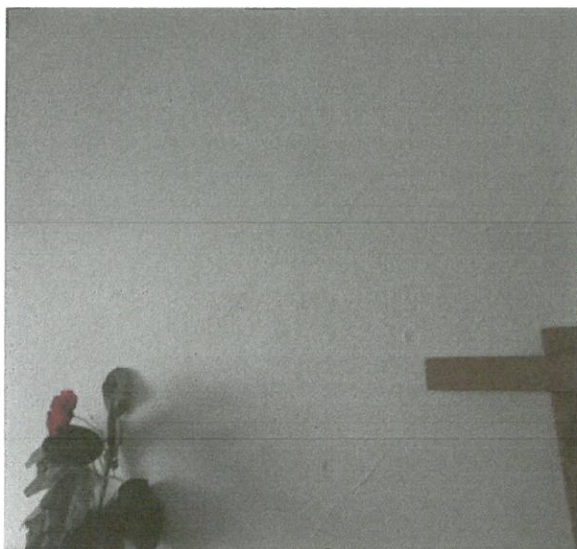
H27 (outubro de 2016)

- que a maior parte das paredes divisórias paralelas ao alçado principal apresentam fendilhação diagonal, demonstradora de uma deformação significativa (ver Secção 5 do presente Relatório), pelos elementos verticais de apoio (compartimentações em tabique) tenham sofrido, com a idade do edifício, deformações significativas que potenciaram, também, a deformação das lajes do edifício – **H08, H10, H27, H28, H31, H36 e H45;**

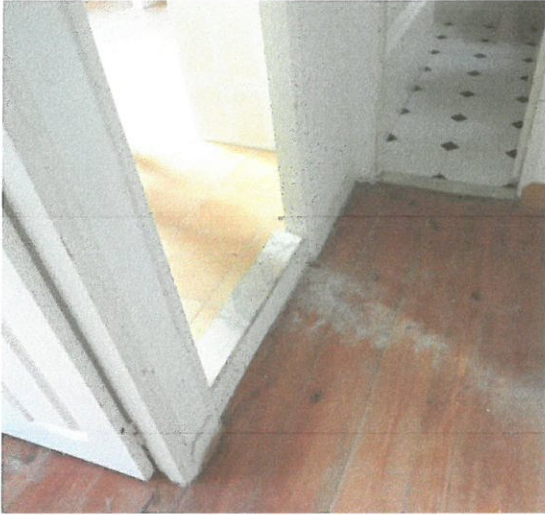
H33 (outubro de 2016)

- que o pavimento da cozinha do apartamento contíguo à fachada "sul" foi objeto de "enchimento" (cerca de 13 cm) sobre a laje de madeira (**H33**), conduzindo a um acréscimo de carga (peso próprio) que provocou, conseqüentemente, um ainda maior aumento da deformação da laje, demonstrado pela fendilhação existente na zona inferior da parede da cozinha - **H34** (similar em **H17 e H18**);

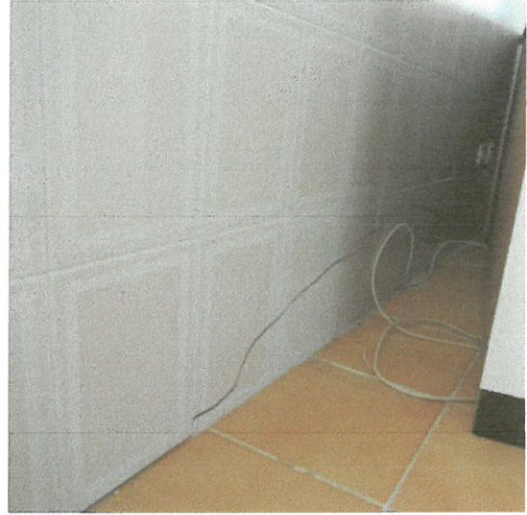
H34 (outubro de 2016)

- os compartimentos revestidos a materiais cerâmicos (presumivelmente colocados em obra de reabilitação no passado recente) apresentam, também, fendas nos referidos revestimentos, tanto nas proximidades dos envidraçados (pela significativa corrosão das padieiras em material de base cimentícia - **H16**) como nas paredes (por deformação excessiva das lajes de pavimento) – **H17, H18 e H34;**

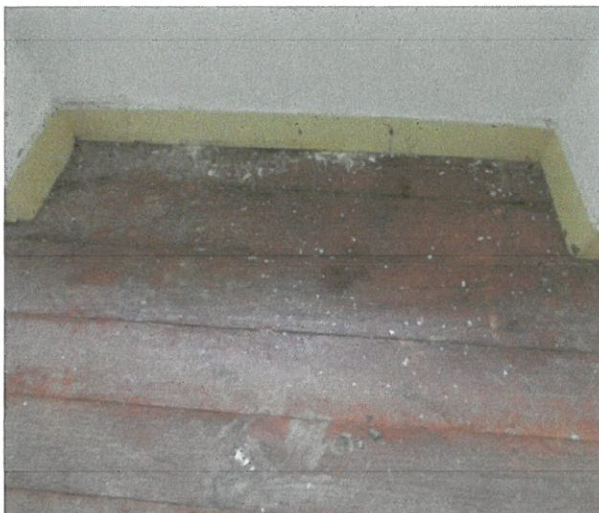
H37 (outubro de 2016)

- que o soalho, principalmente o existente nas proximidades das paredes de fachada, encontra-se degradado, aparentando a presença de térmitas - **H35, H37, H38 e H40**;

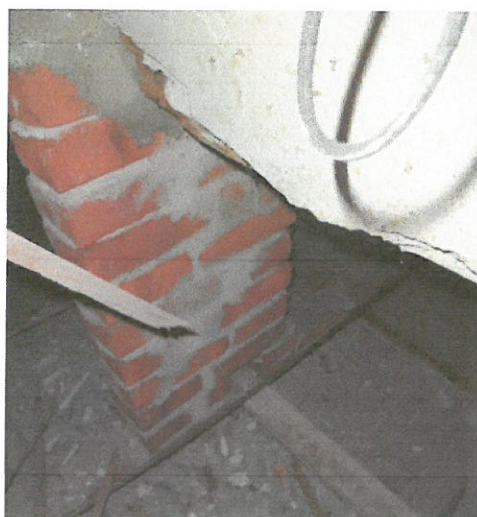
H43 (outubro de 2016)

- que a laje de piso do primeiro andar se encontra apoiada em parede de alvenaria cerâmica e/ou em viga de madeira apoiada em "pilares" em alvenaria cerâmica, aparentando deficiente capacidade resistente a qualquer tipo de eventual ação horizontal a que o edifício possa ser submetido - **H43, EST01 e EST02**;

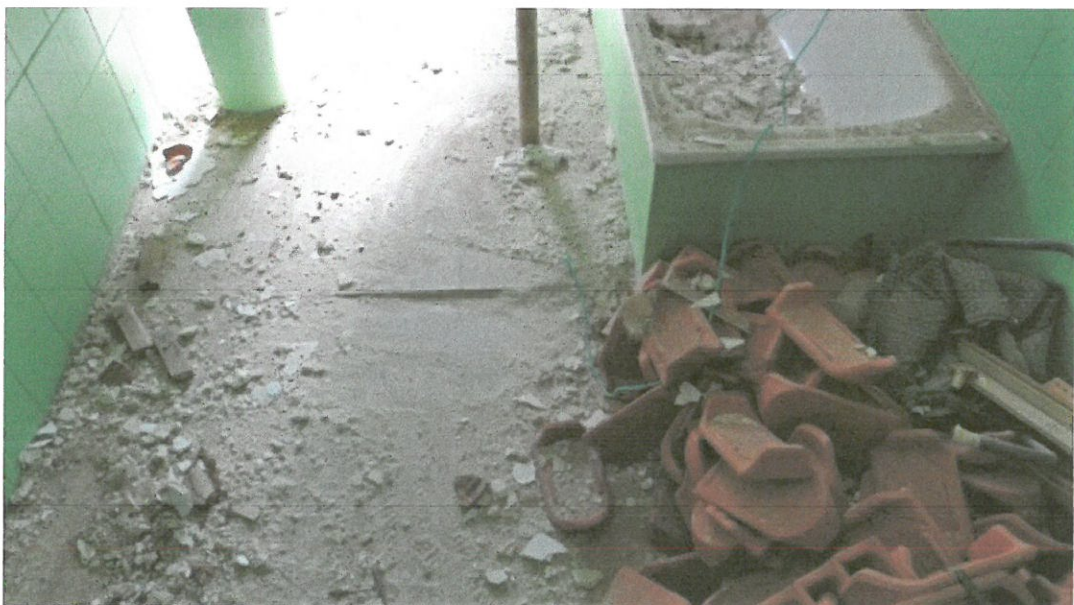
H47 (outubro de 2016)

- que algumas caixilharias estão significativamente degradadas, sem possibilidade de recuperação - **H21, H22 e H26;**
- que algumas peças sanitárias, bem como revestimentos cerâmicos, estão partidos e/ou inutilizáveis - **H23, H24 e H47;**

- que é constatável um assentamento da laje de piso do segundo andar (alinhamento da banheira) num compartimento destinado a instalações sanitárias em que se assume ter sido provocado por deformação diferencial da laje de pavimento - **H47**.

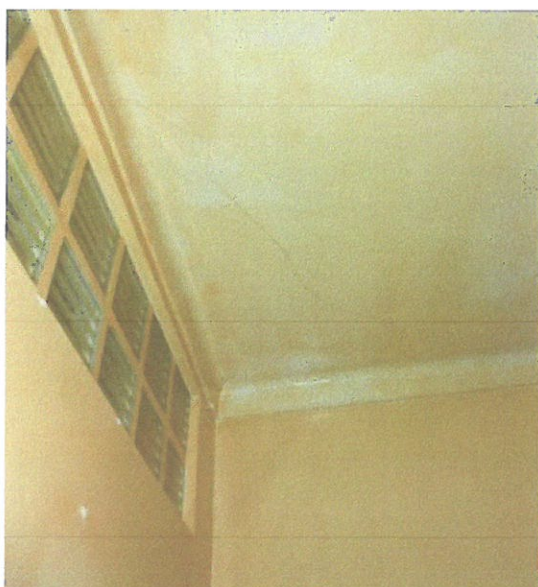
RC09 (outubro de 2016)

- alguns elementos metálicos apresentam elevados indícios de corrosão, sendo claro que ultrapassaram a sua vida útil - **RC03**;
- o teto do rés-do-chão, constituído por elementos em madeira e gesso (tabique), nas frações habitacionais, ou painéis de gesso cartonado, na fração comercial, apresenta alguma fendilhação localizada (sem ser significativa), tanto nas zonas centrais, como nas ligações aos elementos estruturais verticais de apoio. Esta constatação poderá fazer crer que os elementos onde o teto se encontra apoiado (ou os elementos que o restringem lateralmente) sofreram alguns deslocamentos – **RC04 a RC06 e RC09**;

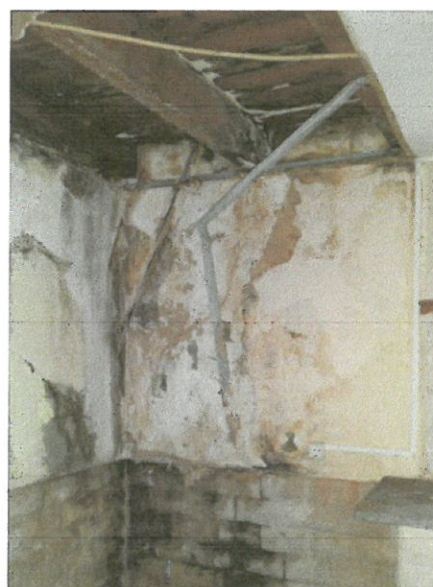
RC10 (outubro de 2016)

- escorrências / infiltrações significativas sob o "pátio inglês" existente nas traseiras do edifício, estando a laje de teto nessa zona extremamente degradada - **RC10**.

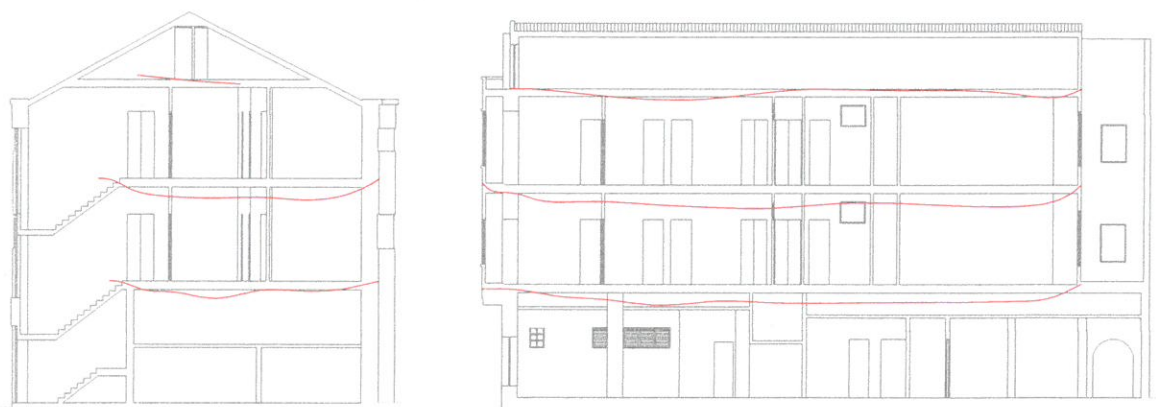
Figura 11 - Cortes do edifício com indicação (a vermelho) da deformação constatada (fator multiplicador x10)

A Figura 12 (primeiro andar), Figura 13 (segundo andar) e Figura 14 (sótão) apresentam o levantamento efetuado. Como seria expectável, constatou-se a existência de desníveis significativos na ordem dos 7 a 8 cm na laje de piso do primeiro andar, de 10 a 11 cm na laje de piso do segundo andar e de 3 a 4 cm na laje de piso do sótão, tendo como base de referência as paredes de fachada do edifício (consideradas indeformáveis).

De realçar, no caso da deformação constatada na laje de piso do sótão, que esta poderia ser superior, visto que a cobertura (que se apoiava diretamente sobre a laje de piso) se encontra descarregada (sem telhas cerâmicas). Além disso, os cabos de aço de "suporte" dos atuais elementos metálicos estão ligados aos elementos em madeira da laje de piso do sótão podendo estes, eventualmente, ter condicionado o rigor do levantamento efetuado.

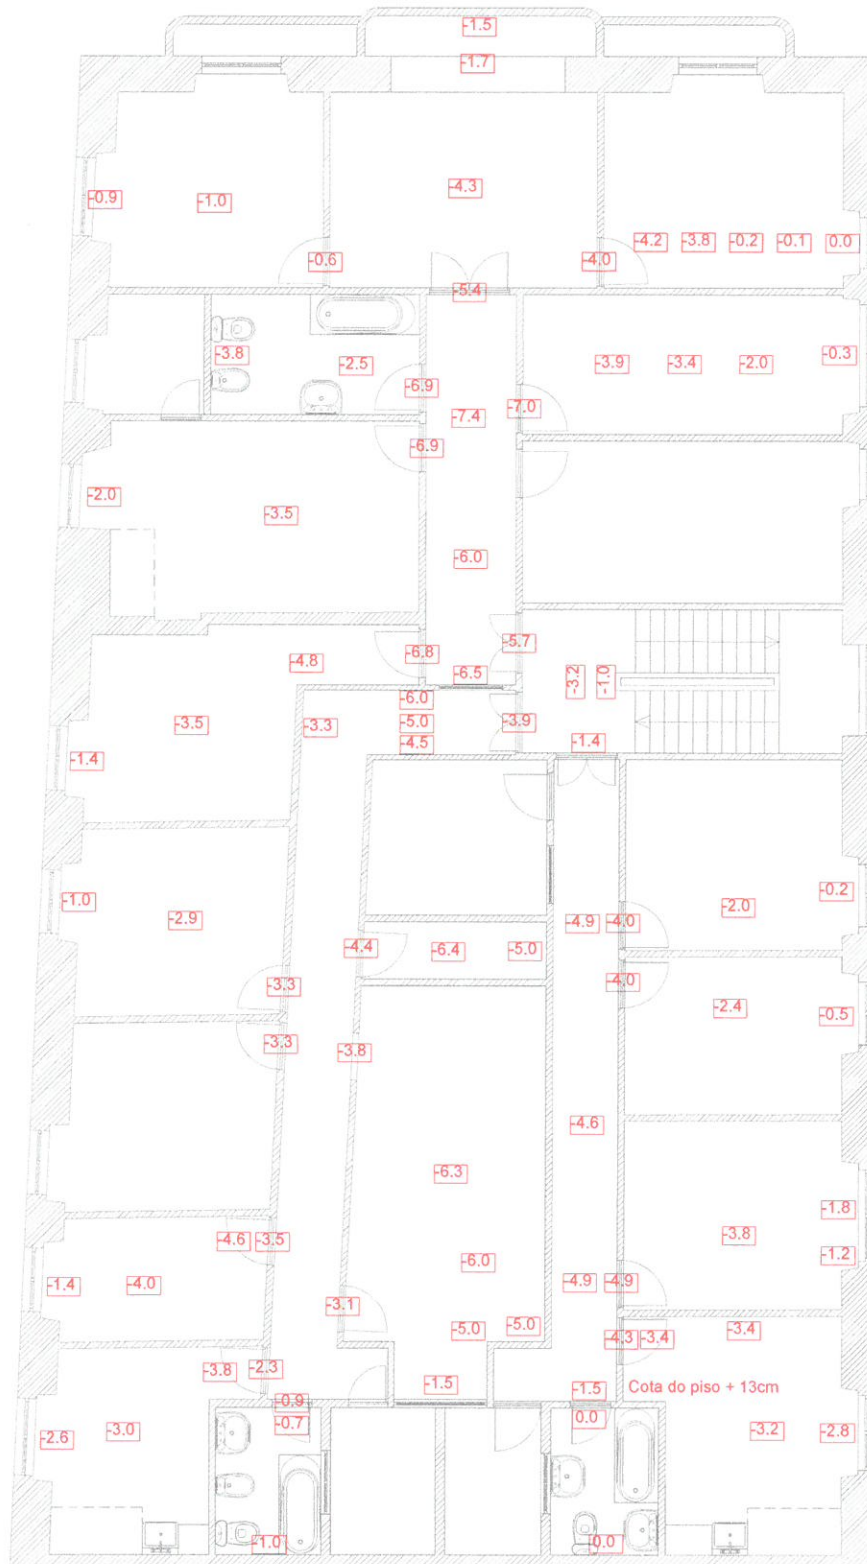
Figura 12 - Deformação da laje de piso do primeiro andar [em cm]

- que **a deformabilidade existente nas lajes de pavimento** são cabalmente demonstrativas do incumprimento da edificação aos Estados Limite de Utilização por Deformação (entre outros); além disso, a deformação das lajes é, também, a das vigas em madeira de suporte da mesma. Este facto (deformação das vigas de madeira), associado à degradação visível destas (térmitas, entre outros) e à reduzida potencialidade das lajes para garantia de isolamento sonoro a sons de condução aérea e de percussão entre frações habitacionais, faz concluir que **a reabilitação deste elementos estruturais seja desaconselhada por reduzida competitividade**;

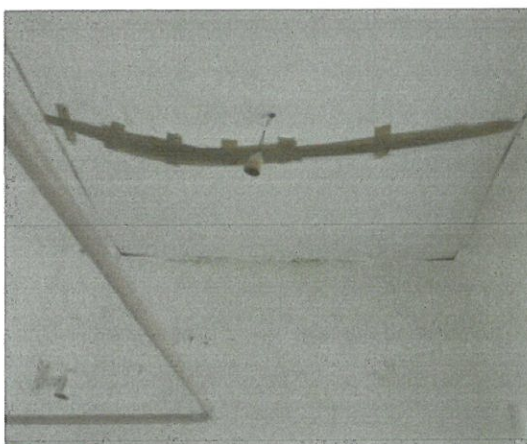
ESP09

<p>aparenta idade significativa (ESP07 a ESP09). Além disso, face ao tipo de materiais existentes no edifício (madeira), vários pontos de infiltração de águas e ao aumento (previsto) das necessidades energéticas (potência instalada nas frações), a probabilidade de ocorrência de "curtos-circuitos" ou outro tipo de falhas no sistema elétrico é significativa. Salienta-se, também que, principalmente no segundo piso, vários dispositivos foram destruídos após a ocorrência de abril de 2016 sendo necessária, obrigatoriamente, a sua substituição.</p> <p>Em face do exposto, sugere-se que todo o sistema de abastecimento de energia elétrica possa ser removido e/ou substituído. Além disso, sugere-se a inclusão de uma rede ITED (atualmente inexistente) em todo o edifício.</p>
Gás Natural	<p>Não há rede de abastecimento de gás no edifício. Constatou-se, contudo, alguns abastecimentos individuais (garrafas) no interior das frações habitacionais, estando o risco de utilização do gás (incluindo ventilação), neste sentido, sem qualquer tipo de controlo de segurança (ESP10).</p>
