**VISITA DE INSPEÇÃO AO EDIFÍCIO SITO
NA AVENIDA DA REPÚBLICA N.º 49, NAZARÉ**

**Recomendações relativas à estabilidade do edifício
após o acidente ocorrido em 2016-04-14**

Município de Nazaré

RELATÓRIO 178/2016 – DE/NCE

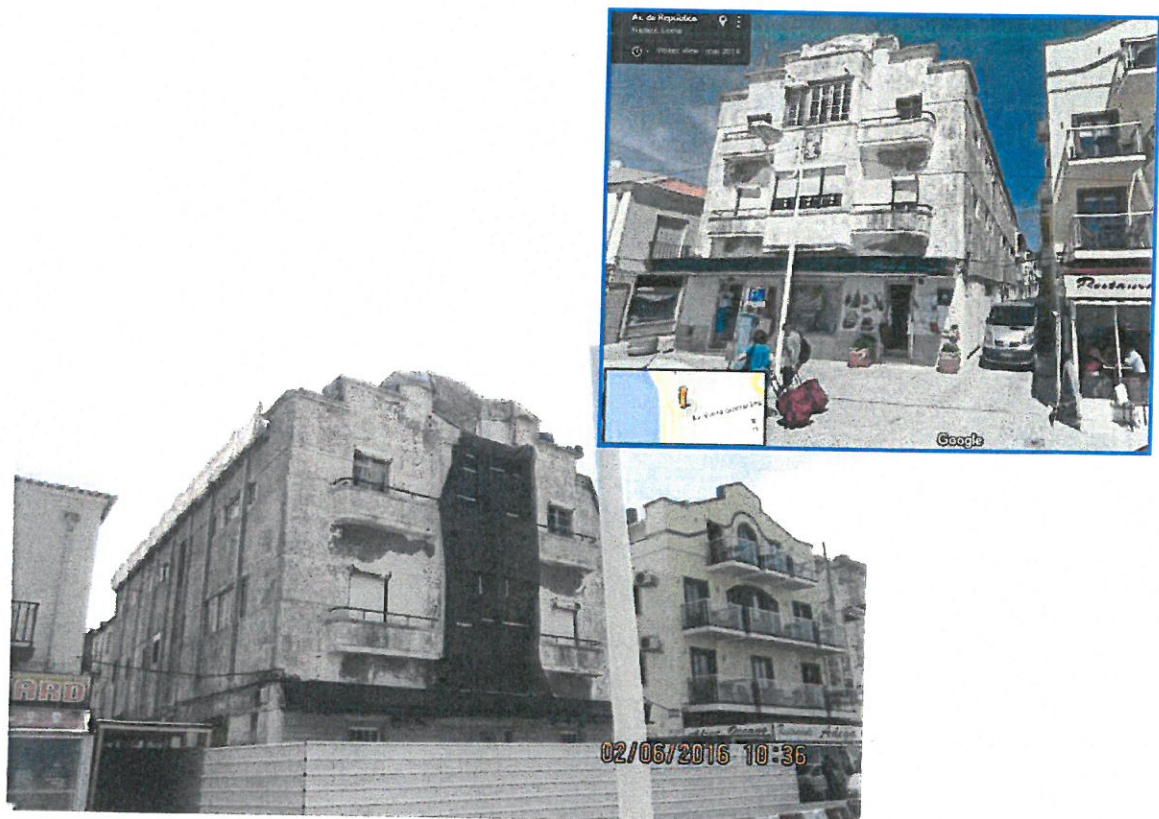
O acidente consistiu no abatimento generalizado da nova cobertura em execução e no colapso da platibanda de uma das fachadas. Na sequência do acidente, o SMPC_CMN procedeu à evacuação do edifício, tendo posteriormente sido implementadas medidas de contingência para estabilização da cobertura e criados perímetros de segurança na envolvente do edifício (Figura 1.1).

Figura 1.1 – Vista do edifício em maio de 2014 (Google Maps) e em 2 de junho de 2016, já com o perímetro de segurança montado após a ocorrência do acidente

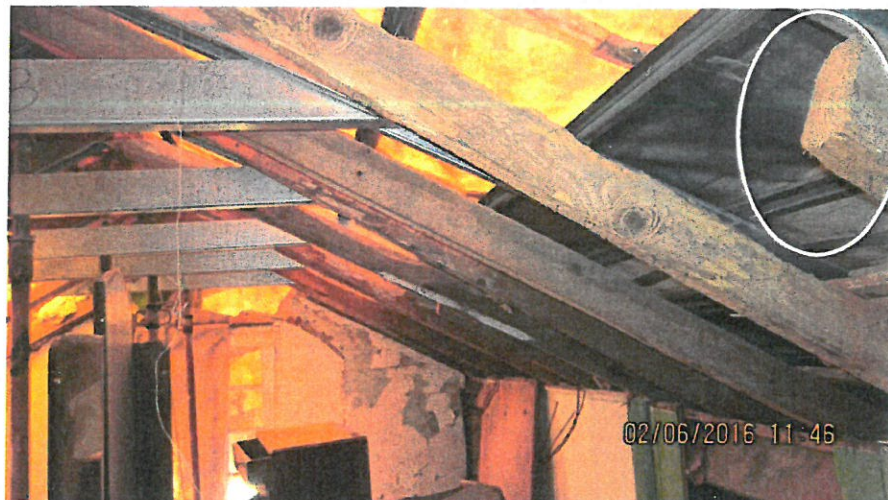
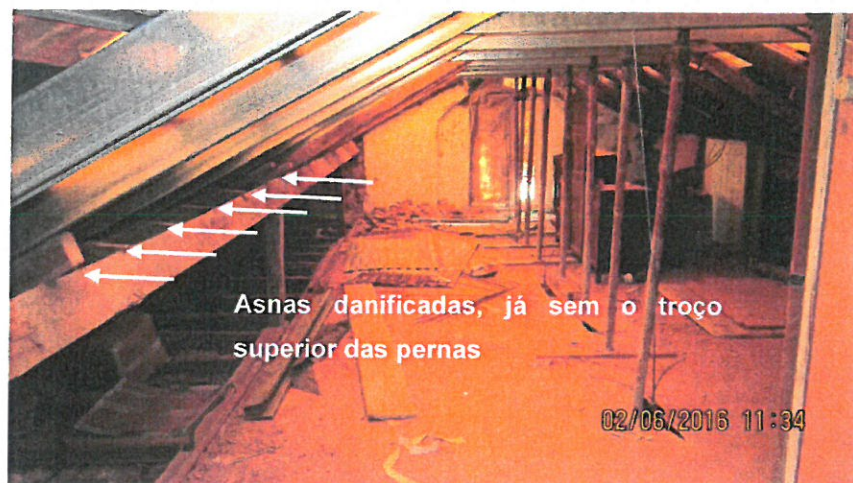
Na visita efetuada, constatou-se que na data do acidente já tinha sido montada toda a estrutura metálica da nova cobertura mas que não tinham sido retiradas as asnas de madeira existentes (Figura 3.1). As asnas já não se encontravam intactas, tendo sido removidas por corte o troço superior de quase todas as pernas.

Figura 3.1 – Perfis metálicos da nova cobertura, escorados após o acidente. Asnas de madeira danificadas por corte do troço superior das pernas

Chama-se a atenção para o facto das asnas de madeira servirem de apoio aos vigamentos do pavimento do sótão, pelo que os elementos remanescentes das asnas não devem ser removidos sem que sejam criados novos apoios para os vigamentos.

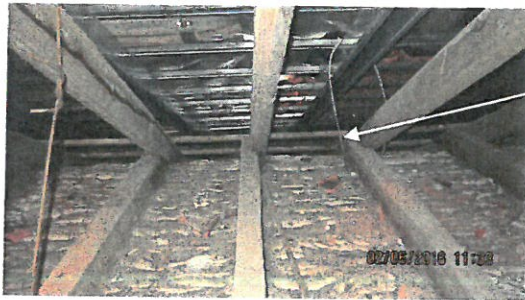
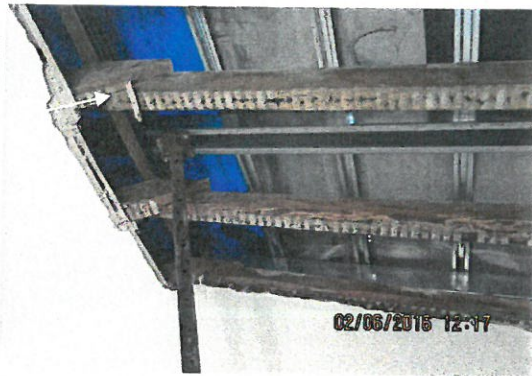
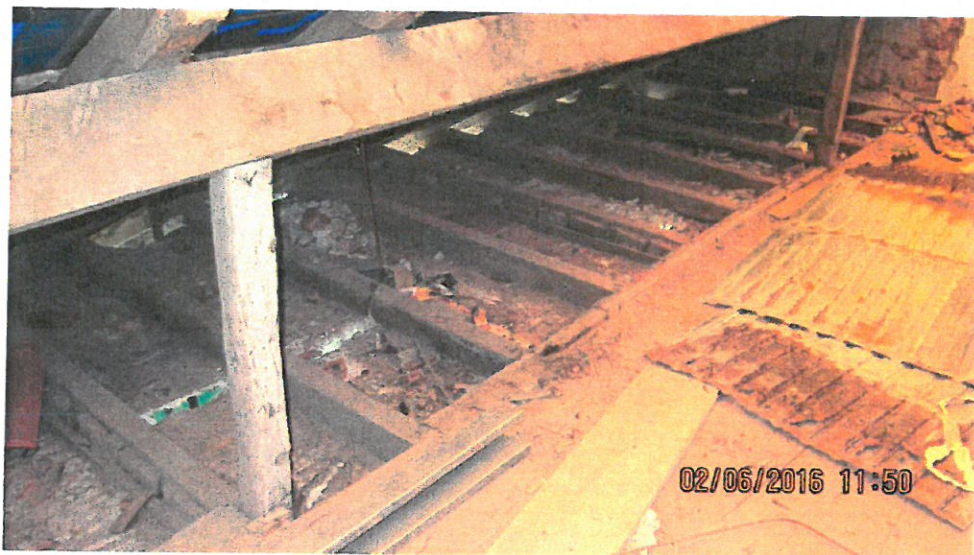
As asnas de madeira estão afastadas entre si cerca de 0,55m, estando as pernas apoiadas nas paredes de fachada por imposição de frechais. As pernas estão travadas horizontalmente ao nível do teto do 2º andar pelas vigas de madeira do pavimento do sótão, que não se apoiam assim nas paredes exteriores (Figura 3.2).

As pernas das asnas estão também apoiadas em prumos verticais apoiados no pavimento do sótão, por interposição de duas vigas longitudinais afastadas entre si cerca de 4,20m (Figuras 3.1 d 3.2).

Figura 3.2 – Perfis metálicos colocados sobre a cobertura de madeira. Vigas do pavimento do sótão que rematam nas pernas das asnas

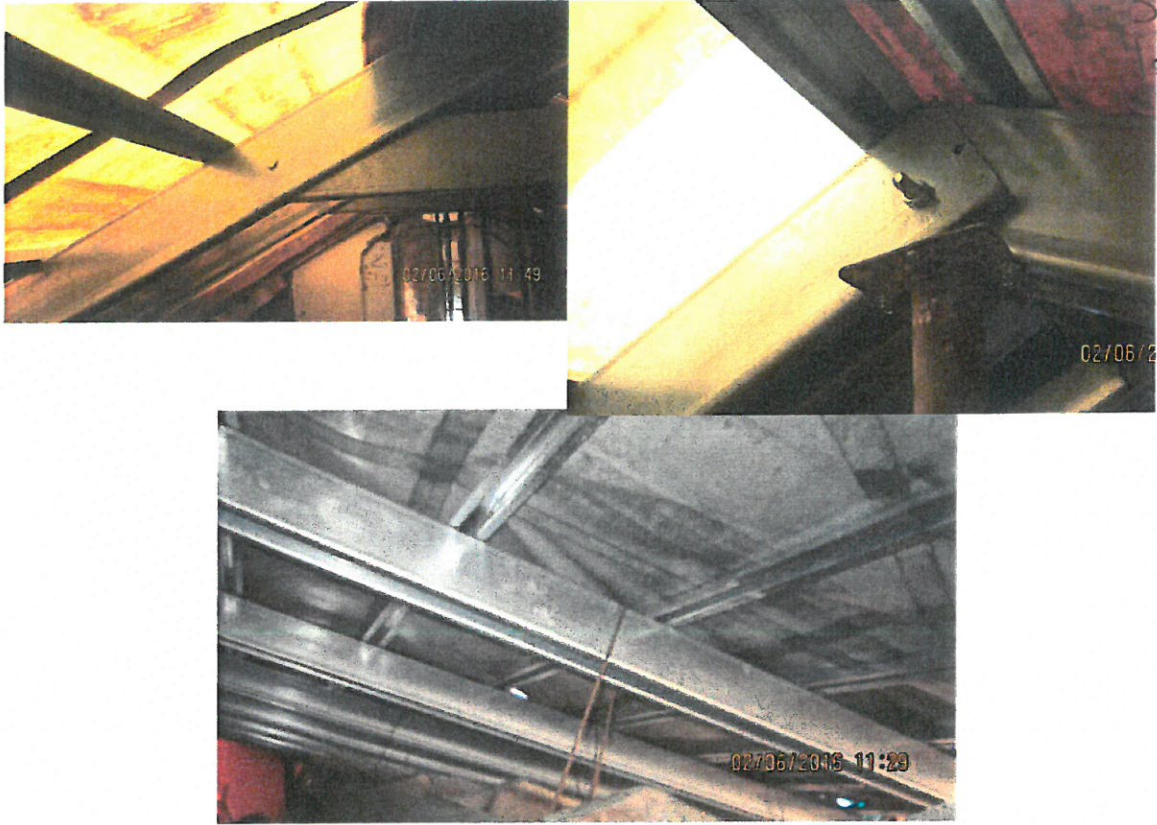
A nova cobertura é realizada por uma estrutura aligeirada de perfis metálicos, com ligações aparafusadas, muito deformável, sem viga de cumeeira nem elementos diagonais de contraventamento (Figura 3.3).

Figura 3.3 – Perfis de madre fixos aos perfis inclinados por parafusos autoperfurantes

- A nova cobertura é realizada por uma estrutura metálica aligeirada de perfis metálicos inclinados, sem elementos horizontais de travamento nem diagonais de contraventamento, apoiados nas extremidades no topo das platibandas, com cerca de 0,15m de espessura na fachada sul e cerca de 0,30m de espessura na fachada norte. O abatimento da nova cobertura ocorreu devido ao colapso de quase todo o comprimento da platibanda sul, de menor seção transversal.

Recomenda-se por este motivo que se proceda, no curto prazo, à desmontagem faseada e controlada dos perfis metálicos da nova cobertura, muitos deles já deformados, e à consolidação ou demolição dos troços de alvenaria danificados ou deteriorados.

A intervenção de reabilitação da cobertura terá de ter por base um projeto de estruturas específico, atendendo às exigências de segurança estipuladas na atual regulamentação de estruturas. Tendo em conta as graves deficiências de conceção da estrutura metálica executada, será necessário encontrar uma nova solução para a cobertura.

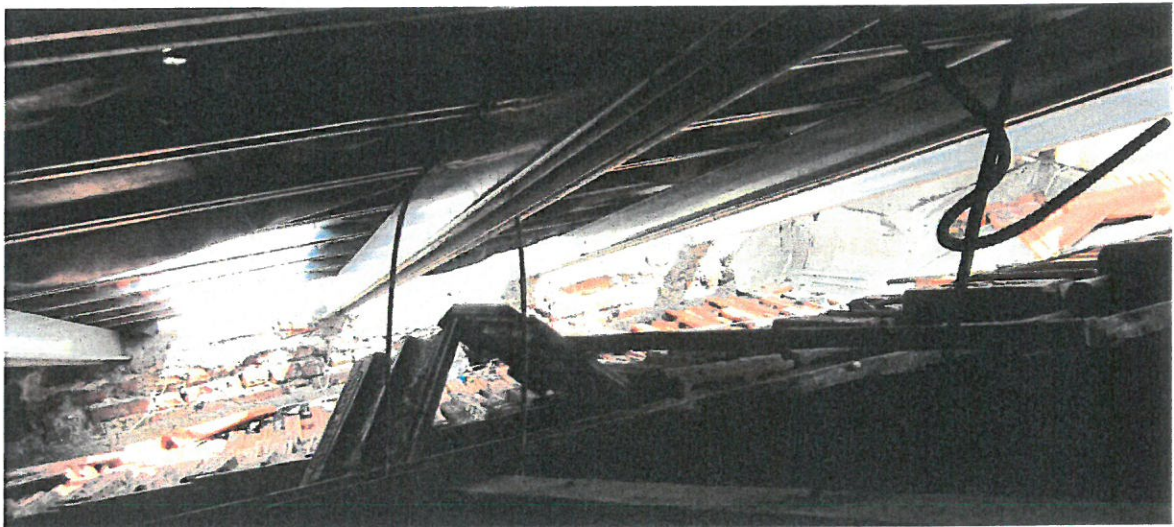
Os perfis inclinados estão apoiados apenas nas extremidades, não nas paredes de fachada mas no topo das platibandas (Figuras 3.4 e 3.5).

Figura 3.4 – Perfis metálicos apoiados no topo da platibanda norte. Não foram ainda retiradas as telhas da antiga cobertura

O edifício, na situação atual, encontra-se em condições de segurança precárias havendo risco de haver um novo abatimento da cobertura, seja devido ao colapso da platibanda remanescente na fachada norte seja devido à cedência dos escoramentos provisórios colocados após o acidente.

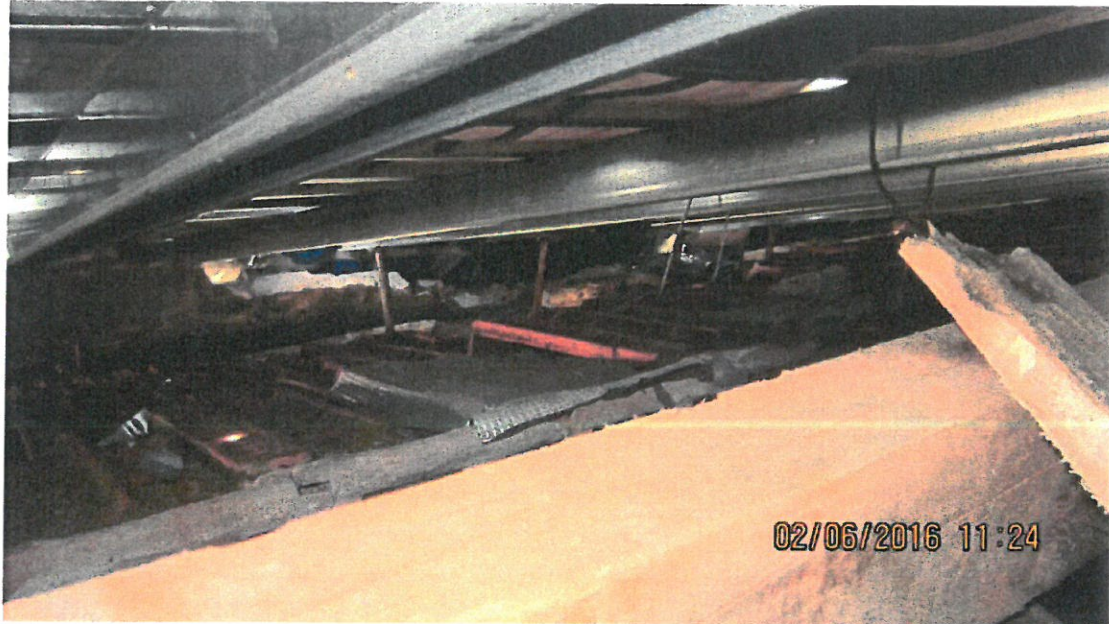
Ao que se sabe, o acidente ocorreu quando se procedia ao carregamento dos perfis metálicos com o revestimento de telhas cerâmicas. Na visita de inspeção observou-se o colapso generalizado da platibanda sul, com apenas 0,15cm de espessura (Figura 3.5).

Figura 3.5 – Estrutura metálica escorada no troço de platibanda colapsada e ainda apoiada no troço de platibanda que não ruiu

- A rotura por flexão da platibanda sul, em alvenaria de tijolo, ocorreu na secção crítica ao nível da base da platibanda, devido à atuação de impulsos horizontais excessivos transmitidos pelos perfis metálicos inclinados da nova cobertura.

- Com a solução adotada para a nova cobertura houve um agravamento dos impulsos horizontais transmitidos às paredes exteriores, relativamente à solução existente, na origem de algumas fendas verticais observadas na interface paredes longitudinais exteriores/paredes interiores.

- O agravamento dos impulsos horizontais, relativamente à solução existente, deve-se a uma conjugação de fatores: 1) aumento das reações verticais nas paredes exteriores devido à supressão dos apoios interiores e, por conseguinte, dos impulsos horizontais; 2) diminuição da inclinação da cobertura e, por conseguinte, aumento dos impulsos horizontais; 3) eventual aumento das cargas verticais, e por conseguinte, dos impulsos horizontais, devido ao peso próprio da nova cobertura.

Tratando-se de um edifício antigo, será necessário proceder às obras de consolidação e/ou reforço necessárias para que não sejam, no mínimo, diminuídas as condições de segurança estrutural existentes antes da ocorrência do acidente.

Uma vez que o edifício se encontra estabilizado com tirantes provisórios de travamento das fachadas longitudinais, a desativação destes tirantes só deverá ser feita após a instalação de tirantes definitivos ou outros elementos estruturais de travamento das paredes.
