**MUNICÍPIO DA NAZARÉ**  
CÂMARA MUNICIPAL

**AUTO DE VISTORIA PARA VERIFICAÇÃO DAS CONDIÇÕES DE UTILIZAÇÃO E  
CONSERVAÇÃO DO EDIFICADO**

**AUTO DE VISTORIA N.º 2/17**

Aos trinta dias do mês de dezembro do ano de dois mil e dezasseis, mediante deliberação proferida em Reunião de Câmara realizada em 28.10.2016, sobre a reclamação apresentada por Anabela Paiva Marques da Silveira e para os efeitos previstos no n.º 1 do artigo 90.º do RJUE, a comissão de vistorias, constituída pelos peritos, Maria Teresa Quinto, arquiteta, Nuno Ferreira, engenheiro civil e Vitor Hugo, Fiscal Municipal, procederam à vistoria, para verificação das condições de conservação dos muros de vedação de extrema entre as propriedades da exponente e a Comunidade Intermunicipal da Lezíria do Tejo, sito na Rua Dr. José Laborinho Marques da Silveira, n.º 20 na Vila e Freguesia da Nazaré.

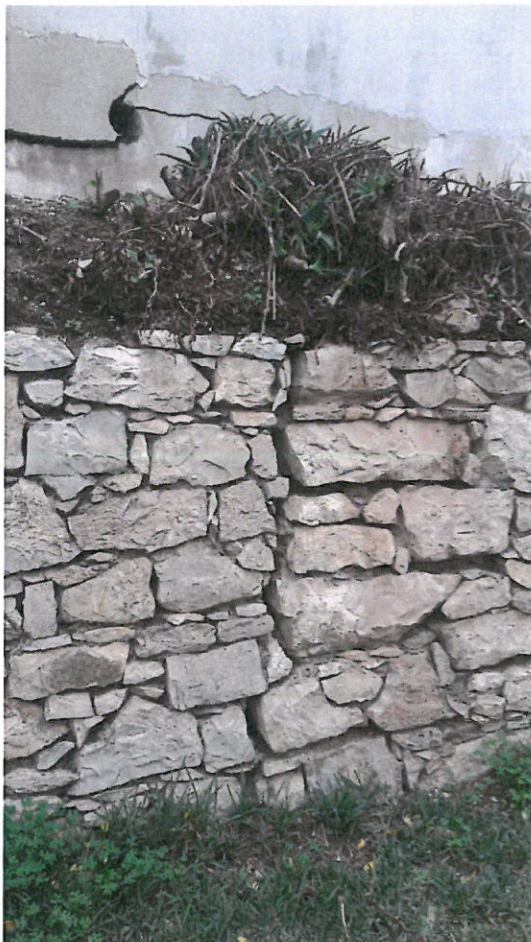
O muro é constituído por uma parte na base em alvenaria de pedra emparelhada e na parte superior em alvenaria de tijolo. Apresenta na base ( zona de alvenaria de pedra) graves fissuras no sentido vertical e na zona superior (alvenaria de tijolo) apresenta fissuras e deslocamentos na ligação entre muros.

Foto n.º 1 – Fissuras verticais e deslocamento

Face ao que se assinala no ponto anterior, o parecer conclusivo da comissão de vistorias é que, os muros não reúnem as condições mínimas de segurança.

Pelo que, existindo o risco de desmoronamento de parte dos muros referenciados e perigo para a segurança das pessoas e bens, será necessário executar as obras preconizadas na alínea b) do ponto anterior no prazo de 30 dias.

Face à situação que se relatou na alínea anterior e de modo a garantir as condições mínimas de segurança para pessoas e bens, impõe-se uma intervenção no sentido de corrigir as anomalias detetadas.

Estima-se o prazo de 30 dias para a execução das obras preconizadas na alínea anterior;

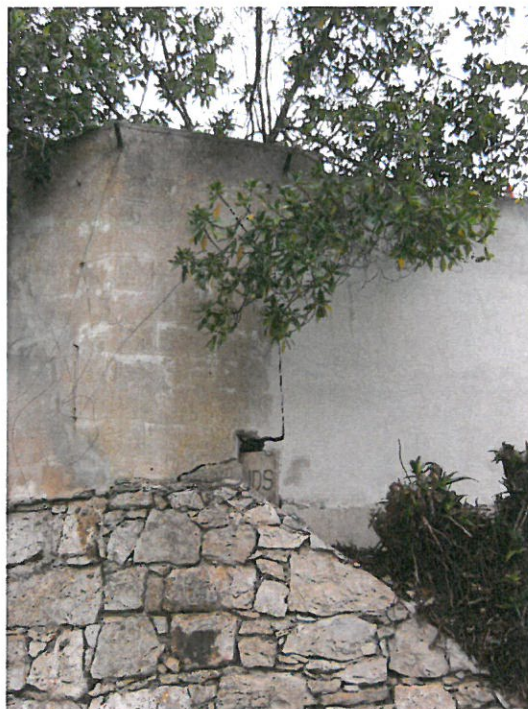
Foto n.º 2 – Fissuras verticais e deslocamento

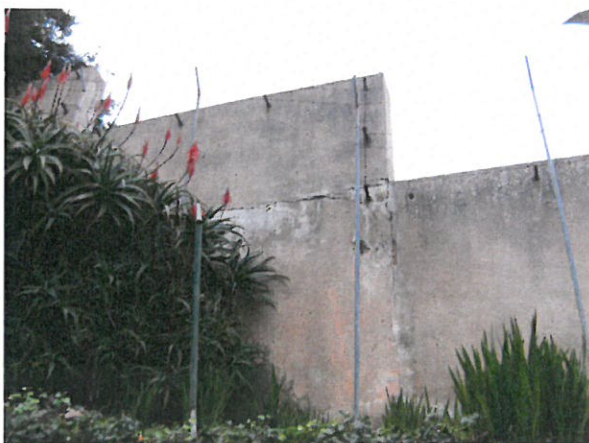
Foto n.º 3 – Fissuras verticais e deslocamento

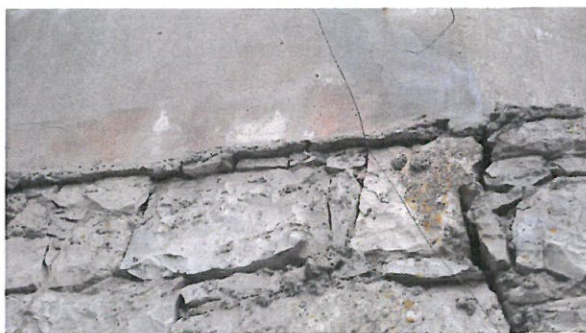
Foto n.º 4 – Fissuras verticais e deslocamento
