MUNICÍPIO DA NAZARÉ – CÂMARA MUNICIPAL
DIVISÃO DE PLANEAMENTO URBANÍSTICO
FISCALIZAÇÃO

ASSUNTO:	Estado de degradação de prédio	INFORMAÇÃO N.º	044/DPU/Fisc/2017
		DATA:	2017-01-25

Refº DPU/Fisc: Localização: Rua Dr. Ruy Rosa, Pátio Casal, n.º 12 Nazaré Requerente: Maria Regina Barreira Vagos Santos Morada: Rua Mouzinho Albuquerque, n.º 57, Nazaré Telefone: 910.751.163 E-mail:

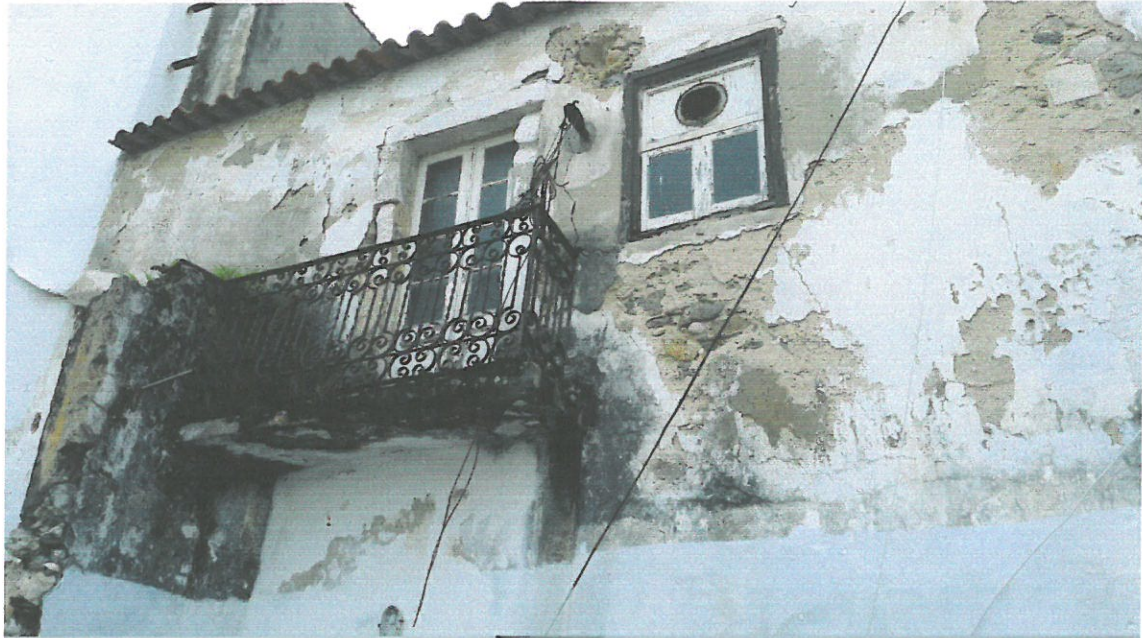
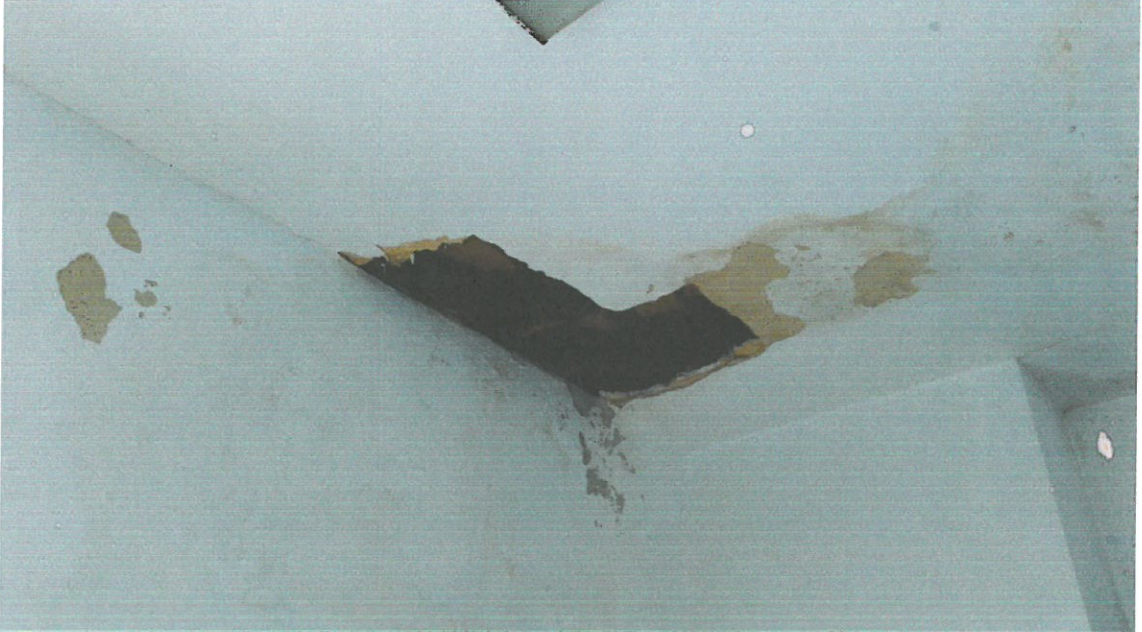
O referido espaço é constituído por rés-do-chão e primeiro
andar, estando este último rotado ao abandono há longos anos e
apresentando visíveis sinais de degradação, como o comprovam as foto-
grafias em anexo.

Destaco, no primeiro andar, a degradação das paredes exteriores; de uma
varanda presa apenas por alguns femos e do chão (teto do rés-do-chão), que devido a
infiltrações, ruir parcialmente. Situação não só inconveniente, mas extremamente
perigosa dado que o rés-do-chão é habitado.
