**AUTO DE VISTORIA PARA VERIFICAÇÃO DAS CONDIÇÕES DE UTILIZAÇÃO E  
CONSERVAÇÃO DO EDIFICADO**

Processo de Vistoria n.º 559/18

**AUTO DE VISTORIA N.º 7/19**

Aos vinte sete do mês de novembro do ano de dois mil e dezoito, mediante despacho proferido em 27.09.2018 sobre a reclamação apresentada por João Carlos do Carmo Correia e para os efeitos previstos no n.º 1 do artigo 90.º do RJUE, a comissão de vistorias, constituída pelos peritos, Maria Teresa Quinto, arquiteta, Nuno Ferreira, engenheiro civil, Cláudia Sofia de Almeida Arcanjo, Dra. e Vitor Hugo Sousa, fiscal municipal, procederam à vistoria, para verificação das condições de utilização e conservação da fração 14 G do edifício sito na Rua Dr. António Duarte Pimpão, Lote n.º 37/38, Urbisol, na Vila e Freguesia da Nazaré.

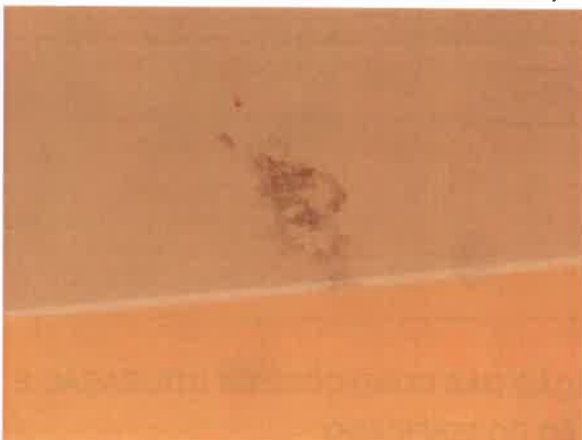
A fração 14 G apresenta infiltrações nos tetos do quarto e da sala com manchas de humidade e empolamentos de pintura.

Foto n.º 1 – Teto da fração 14 G

Face à situação que se relatou na alínea anterior e de modo a garantir melhores condições de habitabilidade à fração 14 G, impõe-se uma intervenção no sentido de corrigir as anomalias detetadas;

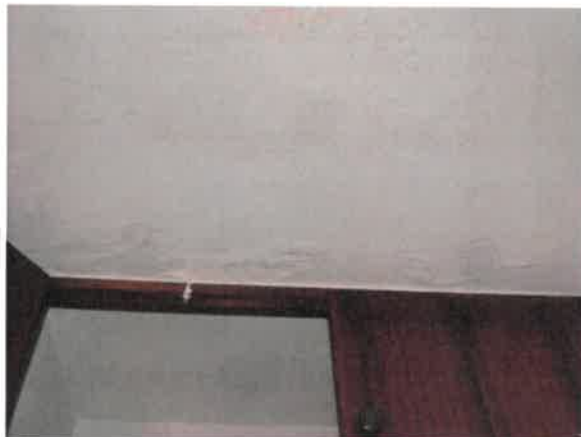
Foto n.º 2 – Teto da fração 14 G

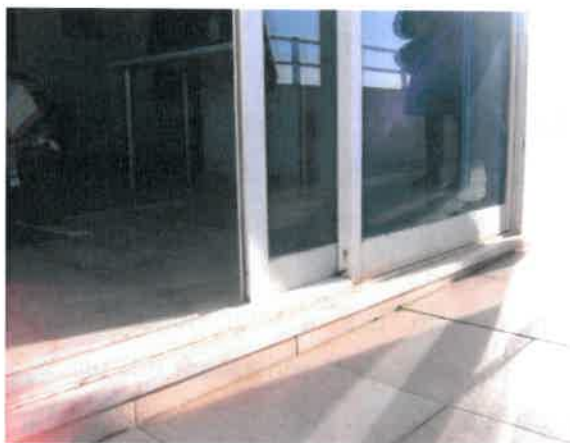
A fração do 15.º andar localizada na mesma zona do edifício em projeção zenital com a fração 14 G apresenta ao nível dos terraços a presença de musgos e fungos nas juntas do pavimento cerâmico assim como o escoamento das águas pluviais é efetuada em parte para uma caleira situada ao nível do pavimento sem pendente adequada para o seu escoamento por gravidade ocasionando a presença de águas paradas com frequência;

Foto n.º 3 – Pavimento da fração 15 andar

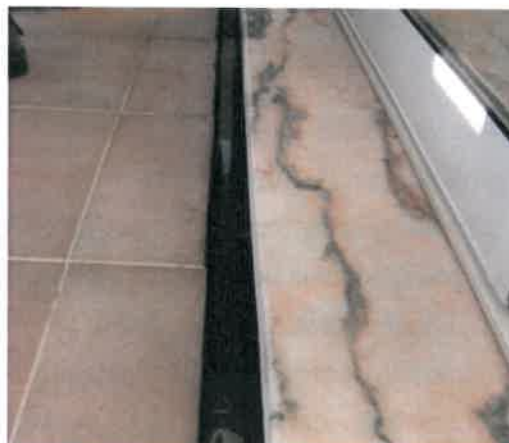
Foto n.º 4 – Caleira do terraço da fração 15 andar
