MUNICÍPIO DA NAZARÉ
Câmara Municipal

ASSUNTO: “Vistoria de imóvel”

AUTO DE VISTORIA PARA VERIFICAÇÃO DAS CONDIÇÕES DE UTILIZAÇÃO E CONSERVAÇÃO DO EDIFICADO

AUTO DE VISTORIA N.º 3/21

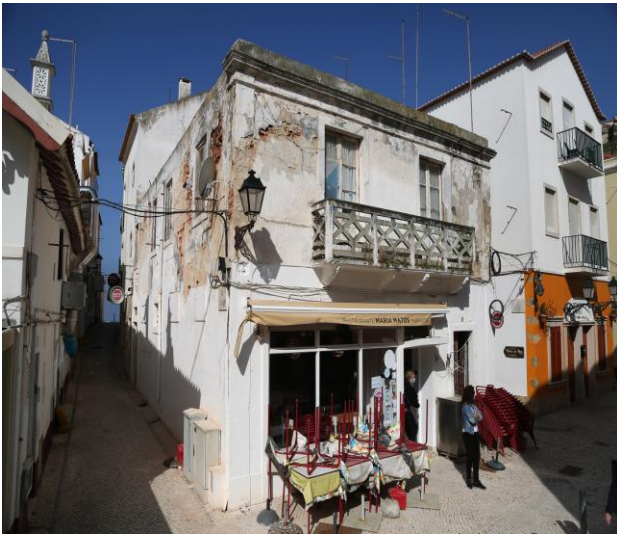
Foto n.º 1 – Fachada sul / nascente

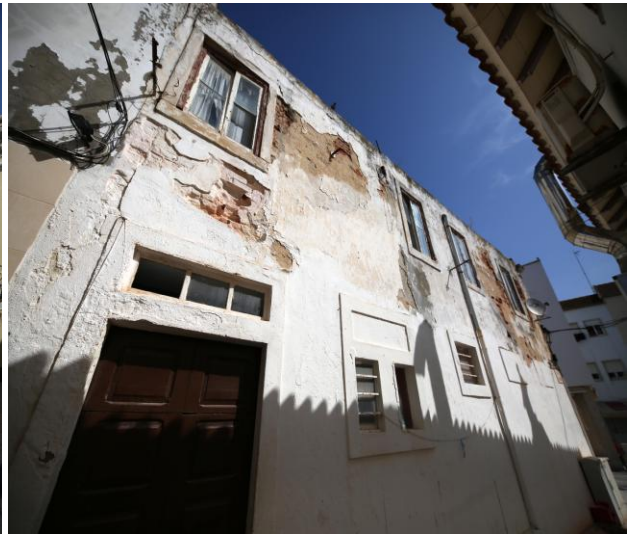
Foto n.º 2 – Fachada norte

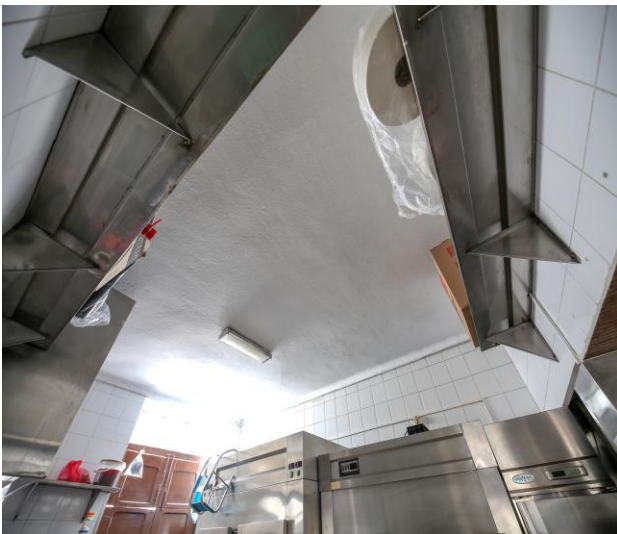
Foto n.º 3 – Interior do restaurante - cozinha

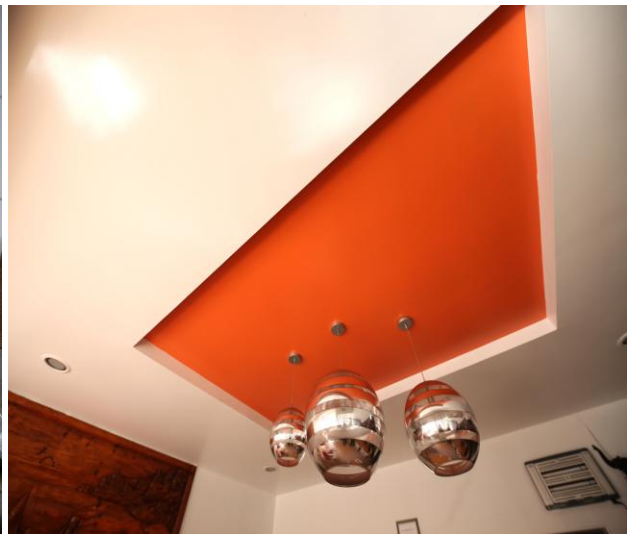
Foto n.º 3 – Interior do restaurante - sala

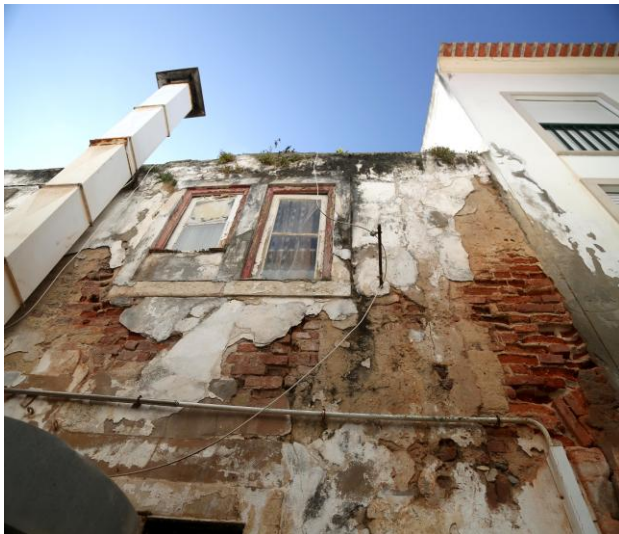
Foto n.º 5 – Fachada norte

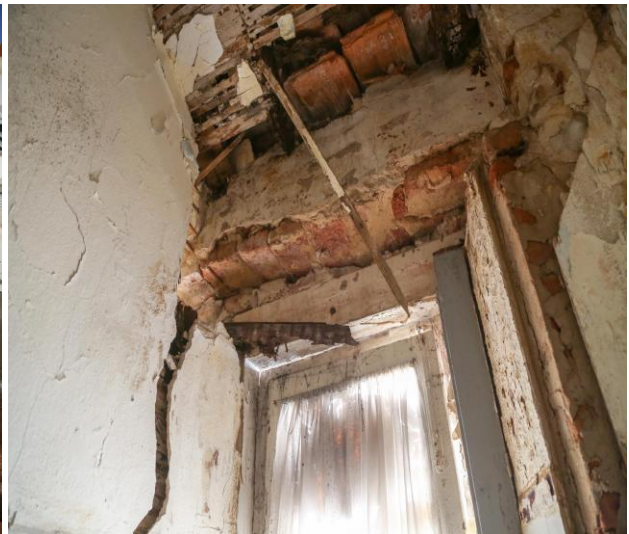
Foto n.º 6 – interior de compartimento do 1º andar

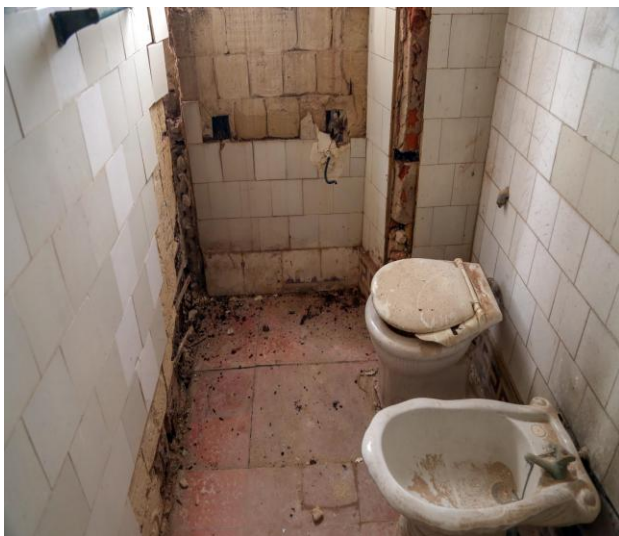
Foto n.º 7 – Instalação sanitária

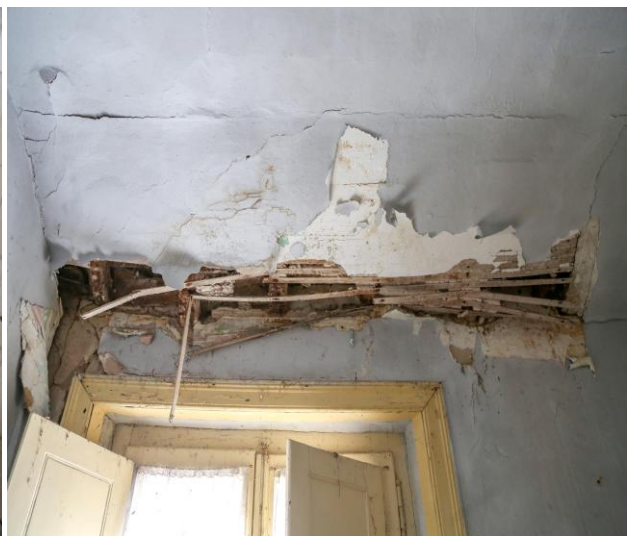
Foto n.º 8 – interior de compartimento do 1º andar

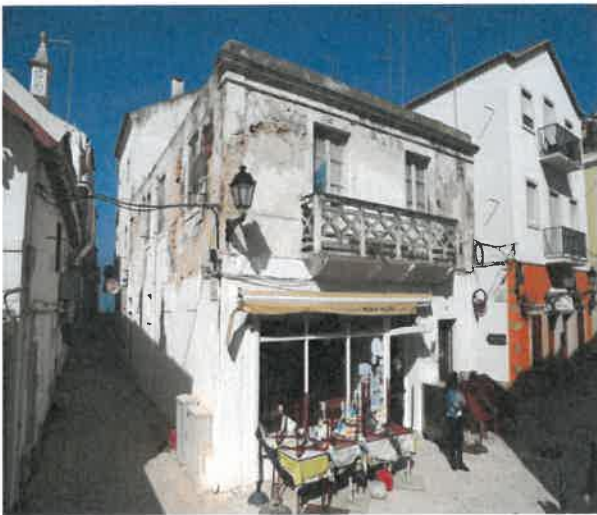
Foto n.º 1 – Fachada sul / nascente

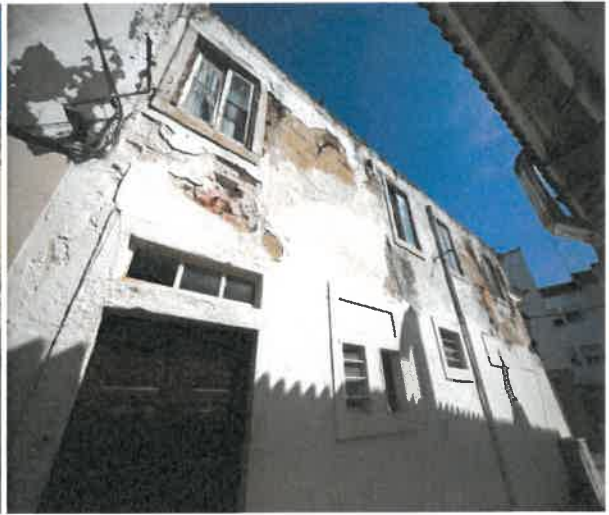
Foto n.º 2 – Fachada norte

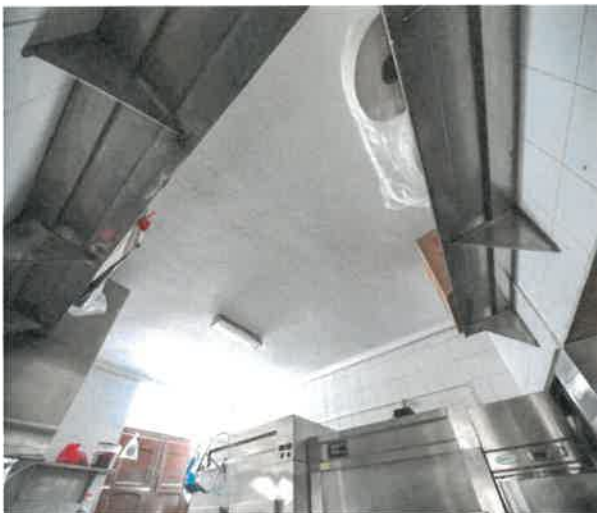
Foto n.º 3 – Interior do restaurante - cozinha

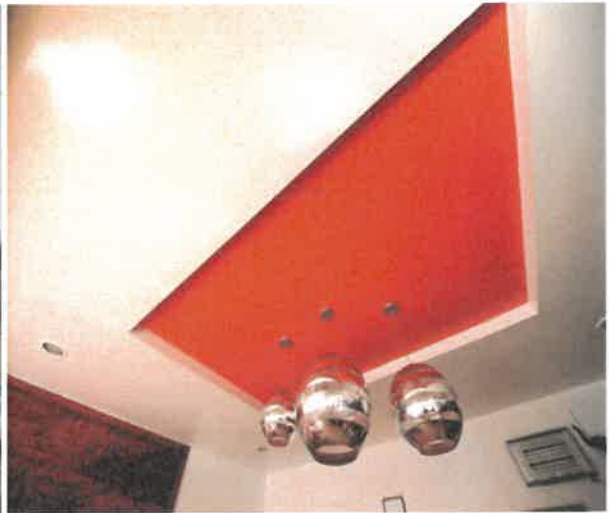
Foto n.º 3 – Interior do restaurante - sala

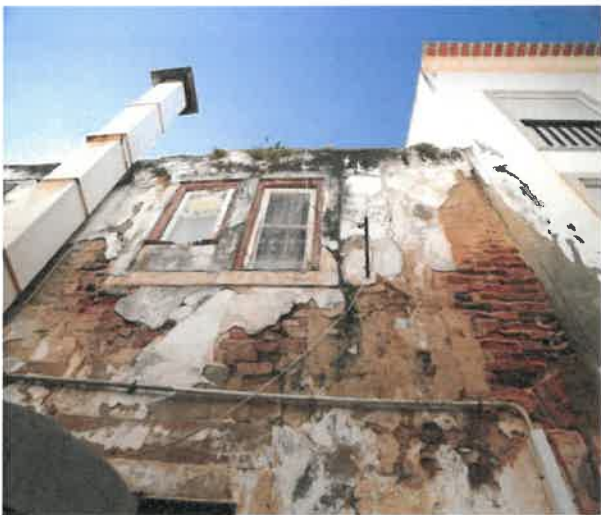
Foto n.º 5 – Fachada norte

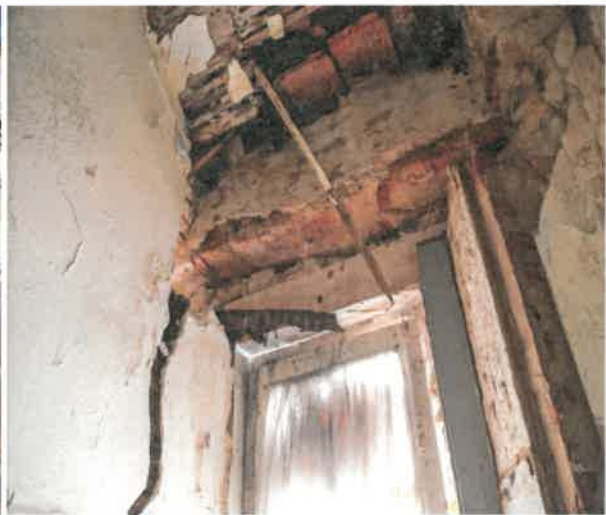
Foto n.º 6 – interior de compartimento do 1º andar

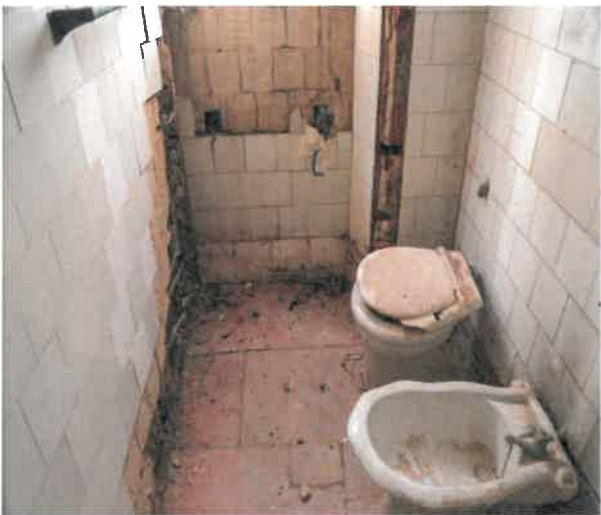
Foto n.º 7 – Instalação sanitária

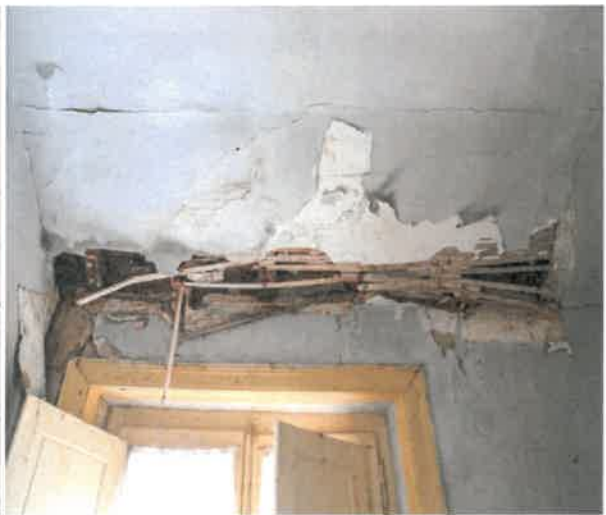
Foto n.º 8 – interior de compartimento do 1º andar
