LOCAL: Largo da Boa Vista nº 5, Nazaré — Nazaré

PROCESSO Nº: 369/23

AUTO DE VISTORIA PARA VERIFICAÇÃO DAS CONDIÇÕES DE UTILIZAÇÃO E CONSERVAÇÃO DO EDIFICADO

AUTO DE VISTORIA N.º 16/23

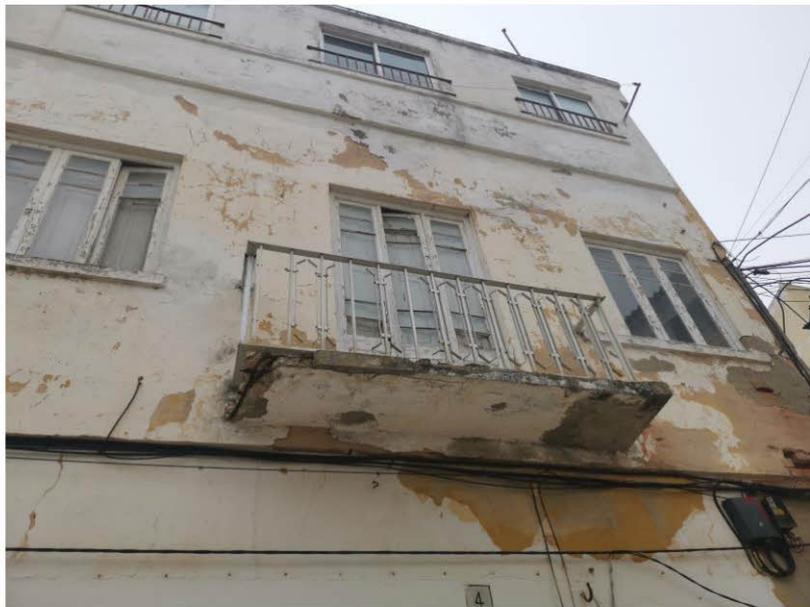
a)- Apresenta na varanda do pavimento do 1º andar fissuras graves e armaduras à vista que indiciam a possibilidade de colapso iminente, colocando em risco a segurança de pessoas e bens que circulam no espaço público adjacente;

b)- Apresenta na fachada, elementos que se estão a desagregar da mesma, nomeadamente pedaços de reboco e de tijolo, colocando em risco a segurança de pessoas e bens que circulam no espaço público adjacente;

Foto n.º 1 – Vista da fachada principal

- a)- Demolição e remoção da varanda;
- b)- Reboco e preenchimento em argamassa de cimento, das zonas da fachada principal, onde não existe revestimento;
- c)- Entaipamento dos vãos ao nível do-rés-do chão, para impedimento de acesso ao interior do imóvel.

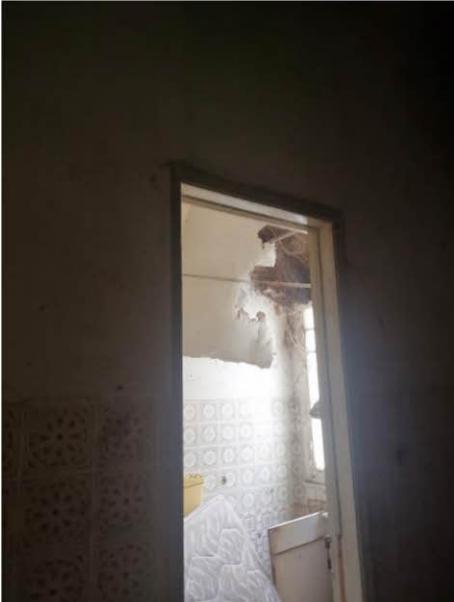
- d)- O pavimento do 2º andar colapsou parcialmente na zona da instalação sanitária;
- e)- A estrutura da cobertura encontra-se com flecha acentuada e colapsou parcialmente. A cobertura não impede a entrada da água das chuvas e portanto, contribui para a acelerada degradação do edifício.

Foto n.º 2 – Teto da instalação sanitária

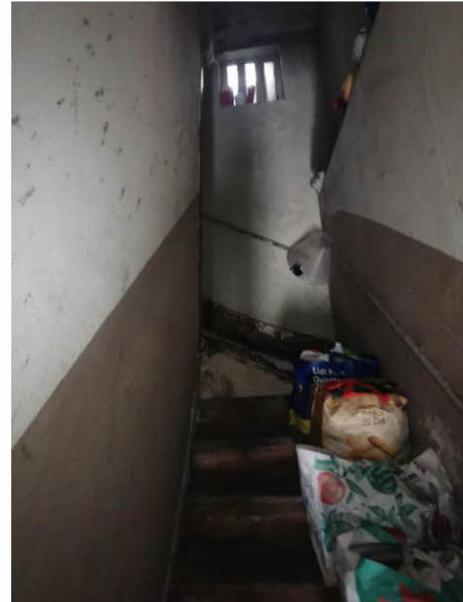
c)- A escada de madeira que liga o 1º andar ao 2º andar, colapsou;

Foto n.º 3 – Escada comum
