AUTO DE VISTORIA PARA VERIFICAÇÃO DAS CONDIÇÕES DE UTILIZAÇÃO E CONSERVAÇÃO DO EDIFICADO

Processo de Vistoria n.º **353/21**

AUTO DE VISTORIA N.º 20/23

Aos vinte e seis dias do mês de julho do ano de dois mil e vinte três, mediante despacho proferido em 18.05.2023, sobre a informação prestada pela Fiscalização e para os efeitos previstos no n.º 1 do artigo 90.º do RJUE, a comissão de vistorias, constituída pelos peritos, Paulo Contente, arquiteto, Nuno Ferreira, engenheiro civil, Cláudia Sofia de Almeida Arcanjo, Dr^a, Mário Cerol, Dr. e Mário Lourenço, Fiscal, procederam à vistoria, para verificação das condições de utilização e conservação do edifício sito na Rua Mouzinho de Albuquerque, n.º 85 na Vila e Freguesia da Nazaré.

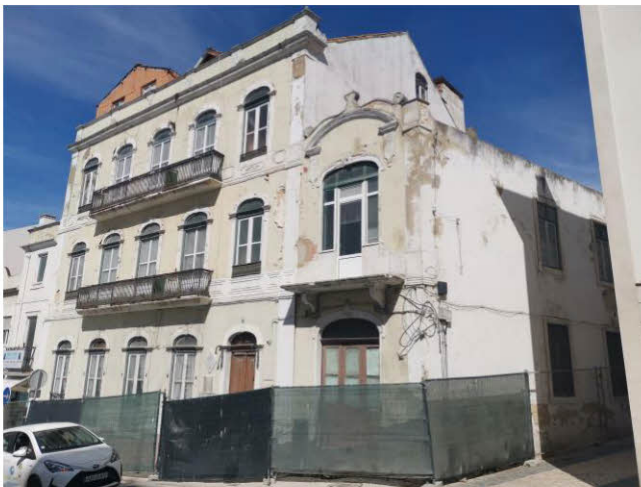
- a) O edifício encontra-se devoluto, num estado muito avançado de degradação;
- b) Apresenta fissuras muito graves em alguns elementos construtivos e decorativos;
- c) As paredes exteriores apresentam, em algumas zonas, fissuras que aparentam ser estruturais;

- d) O revestimento das paredes exteriores, apresenta muitas deficiências estéticas, nomeadamente, há zonas sem reboco de argamassa, bem como zonas sem pintura e outras onde a qualidade do reboco é manifestamente deficiente em risco de queda;
- e) Verifica-se a existências de patologias decorrentes do deficiente estado dos elementos da rede de encaminhamento dos esgotos/águas pluviais;
- f) As lajes das varandas apresentam fissuras;
- g) As caixilharias de madeira apresentam um estado avançado de degradação;
- h) O gradeamento das varandas que ainda se mantém, apresenta um estado de degradação avançada;
- i) A pintura exterior do imóvel encontra-se danificada e sem uniformidade.

Fig. 1 – Fachada Principal

- a) Reparação de todo os corpos fissurados e reforço dos elementos estruturais que careçam de intervenção;
- b) Aplicação e preenchimento de rebocos de argamassa de cimento nas zonas degradadas e em défice;
- c) Reparação e fixação das caixilharias;
- d) Pintura uniforme das paredes exteriores para melhoramento do arranjo estético;
- e) Remoção dos gradeamentos das varandas superiores.

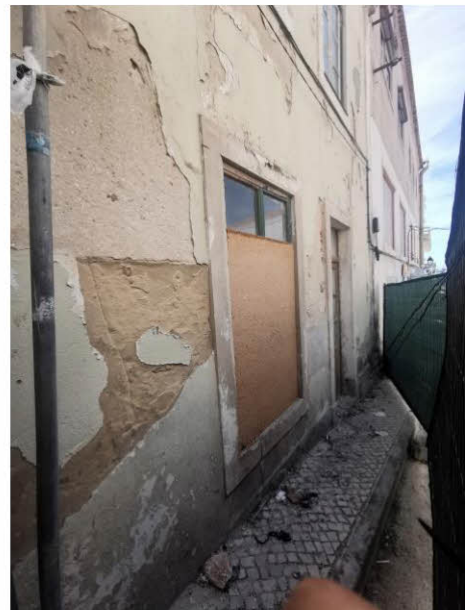
Fig. 2 – Entaipamento de vãos

- a) Foram removidos os elementos decorativos do edifício que ameaçavam cair sobre a via pública;
- b) Encerramento dos vãos para impedir o acesso ao espaço interior do edifício.
