LOCAL: Rua J. Bernardo Sousa Lobo 137 — Nazaré

ASSUNTO: "Formulário nº WSA6815 - Certidão de Estado de Conservação Antes da Obra de Reabilitação"

**AUTO DE VISTORIA PARA RECONHECIMENTO DO ESTADO DE CONSERVAÇÃO DE PRÉDIO
URBANO OBJETO DE REABILITAÇÃO**

AUTO DE VISTORIA N.º 12/24

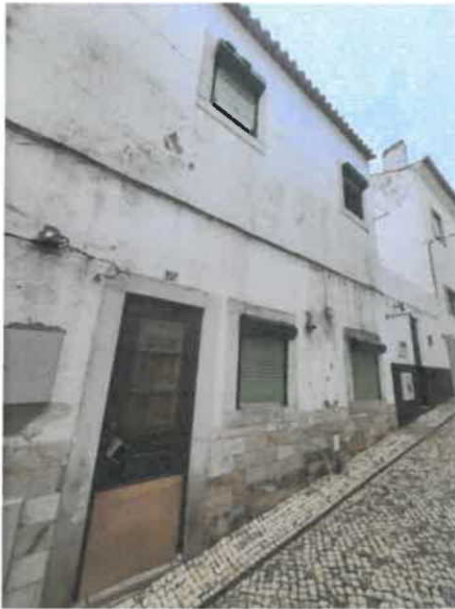
O edifício encontra-se devoluto, num estado avançado de degradação, designadamente, apresenta paredes com défice de revestimento exterior, caixilharias de vãos de janela e portas degradadas,

Figura 1 – Vista exterior

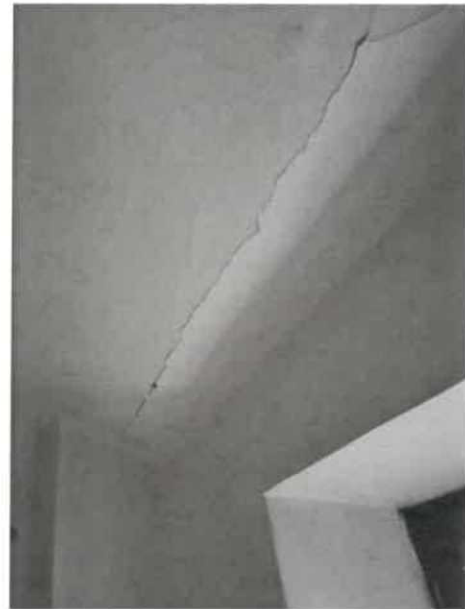
instalações sanitárias degradadas, tetos com fissuras graves e em risco de colapso, pavimentos interiores de madeira degradados e alguns compartimentos interiores sem condições de utilização, conforme fotografias apresentadas.

Figura 2 – Vista interior do teto de compartimento

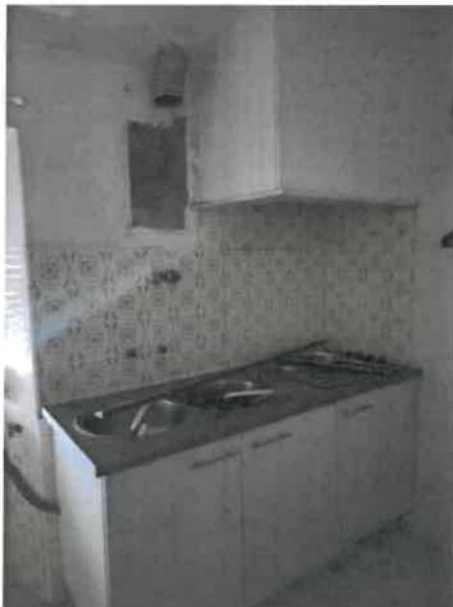
Figura 3 – Vista da cozinha

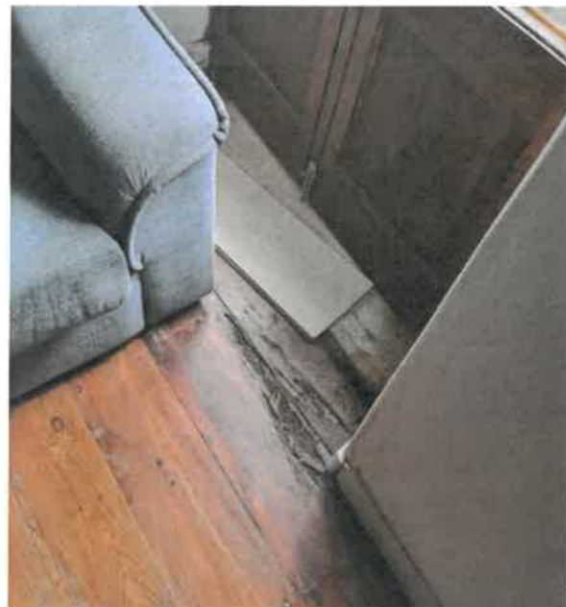
Figura 4 – Vista interior do pavimento da sala
