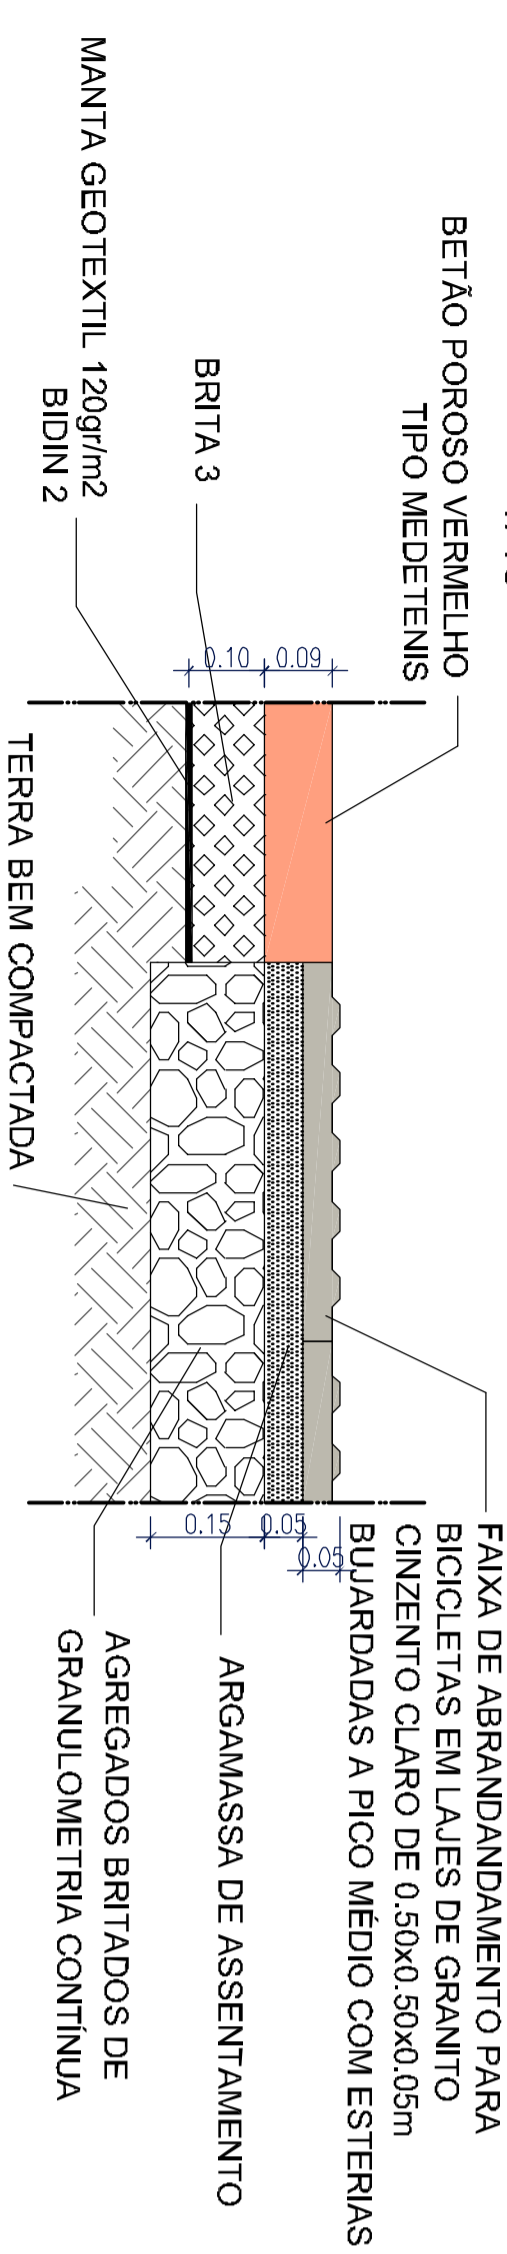
P6 REMATE ENTRE PISTA EM BETÃO POROSO E FAIXAS DE ABRANDAMENTO PARA BICICLETAS

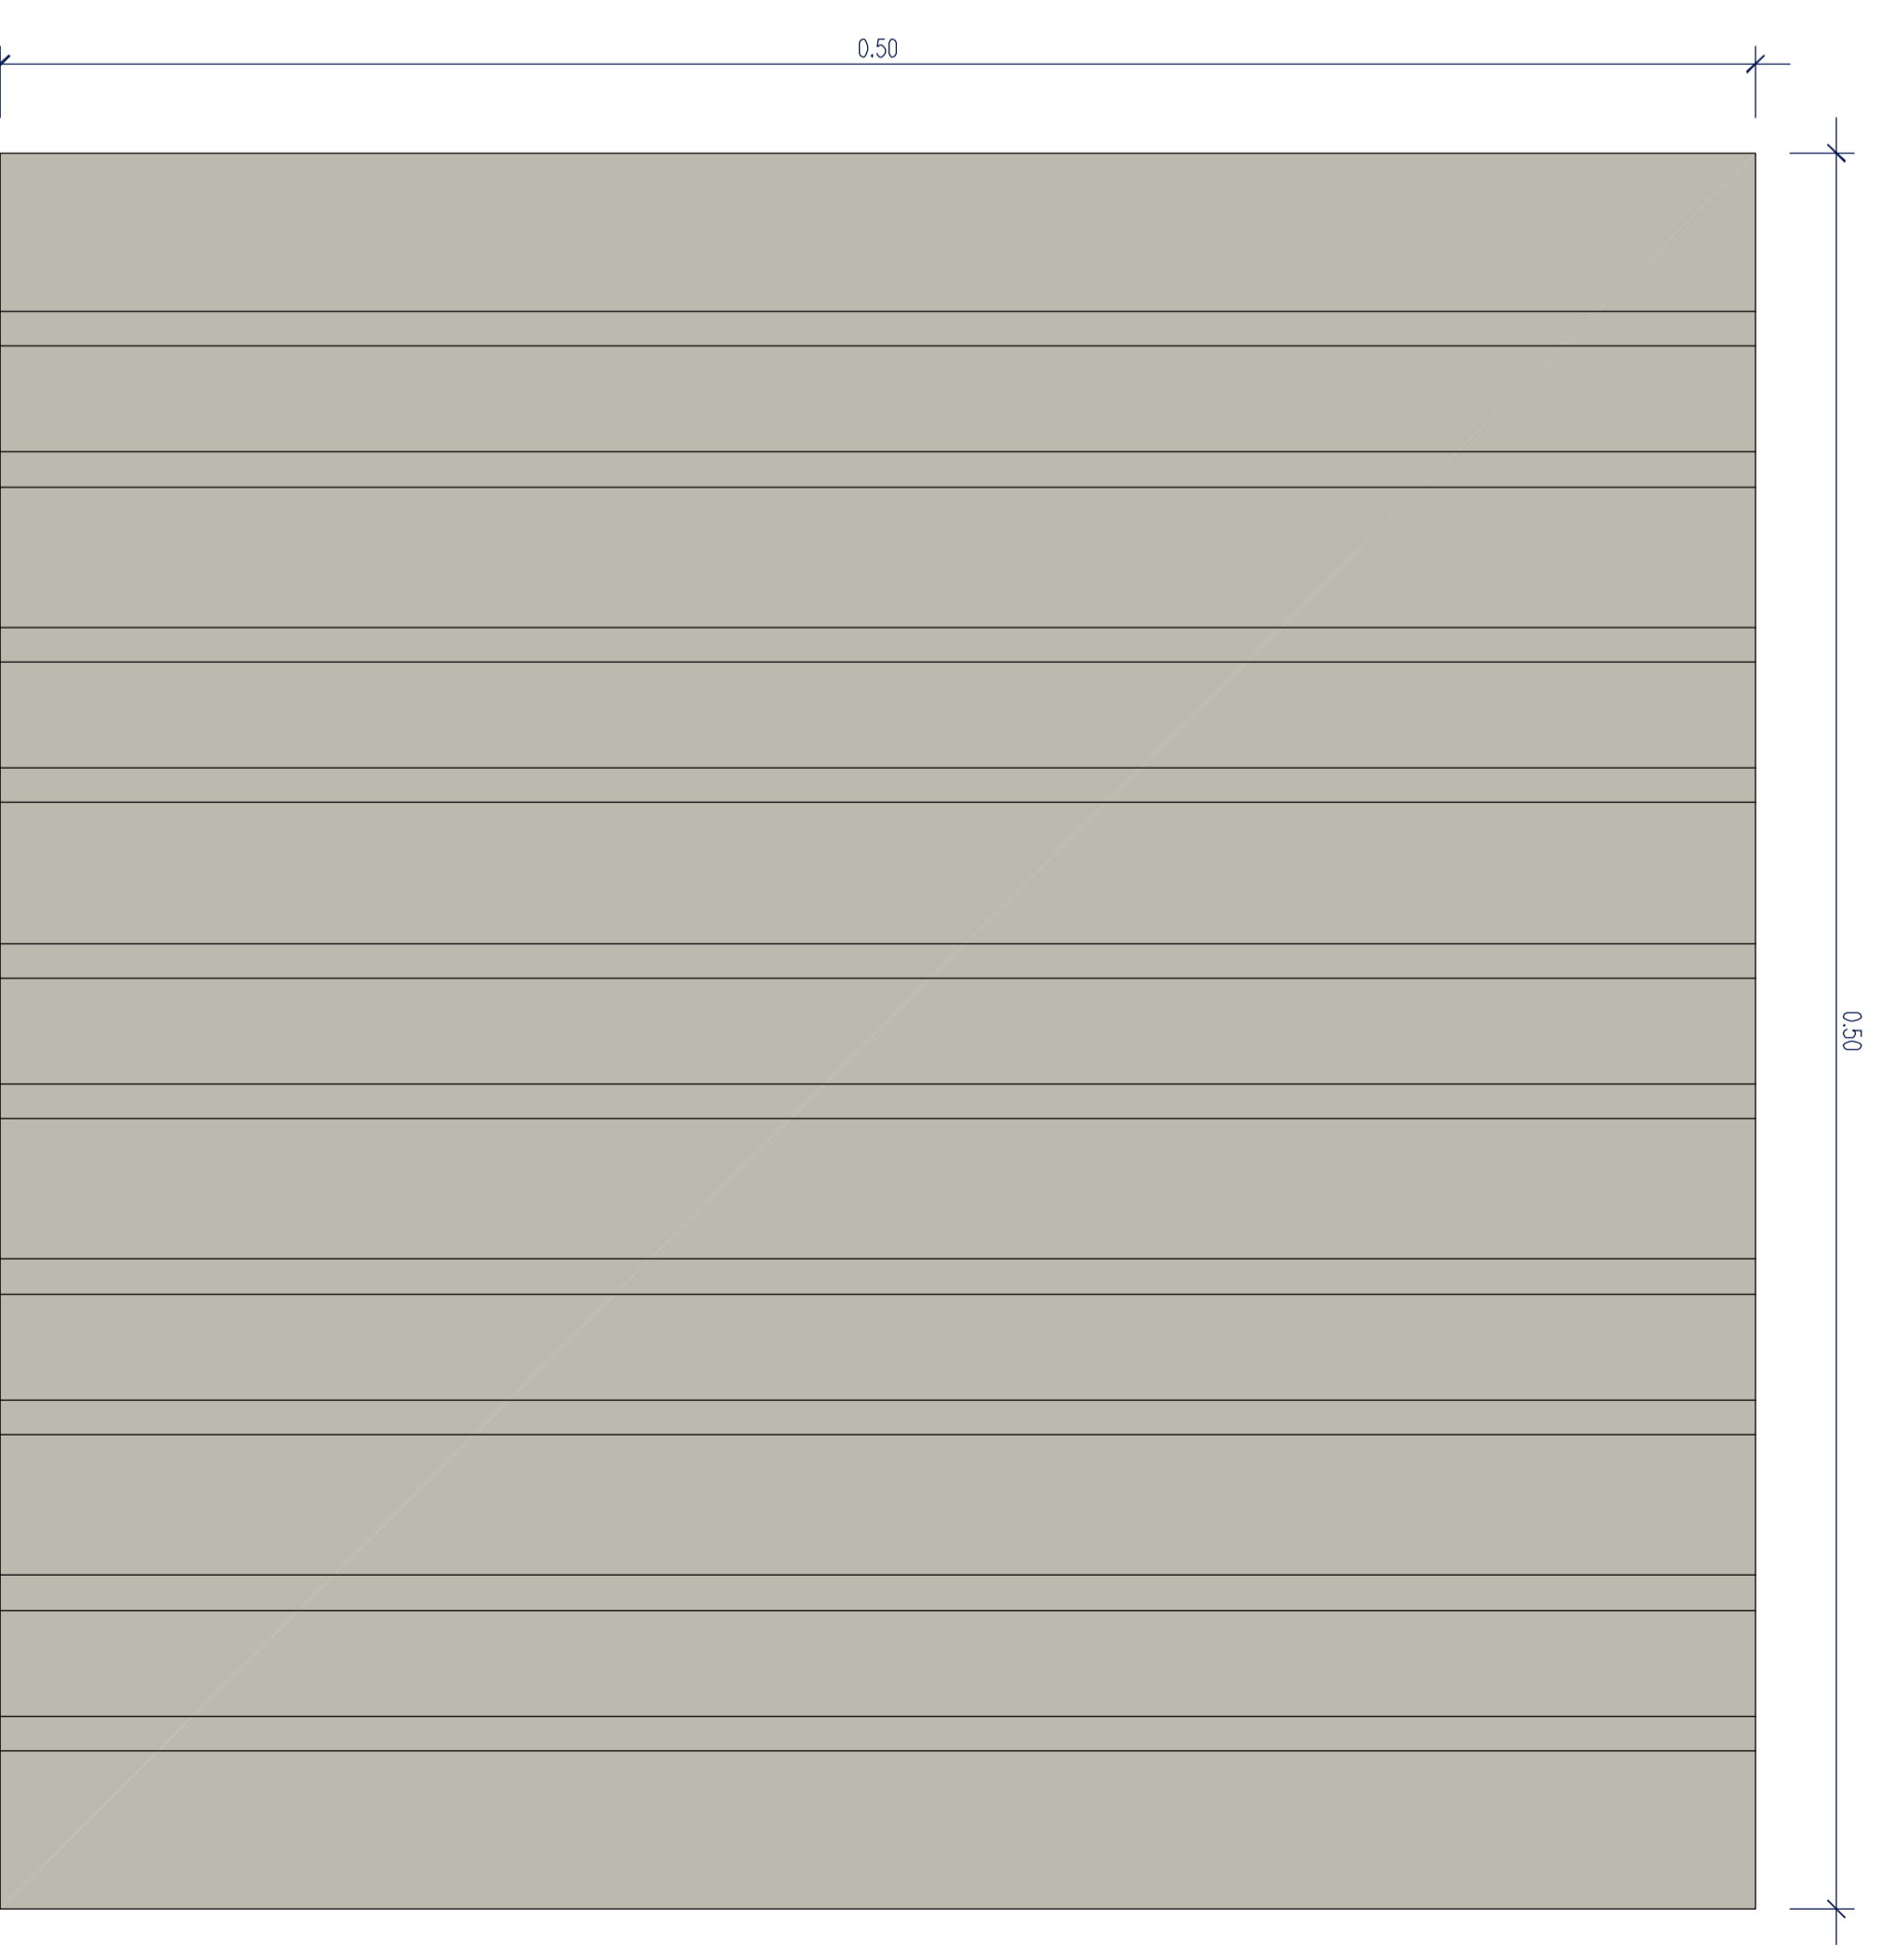
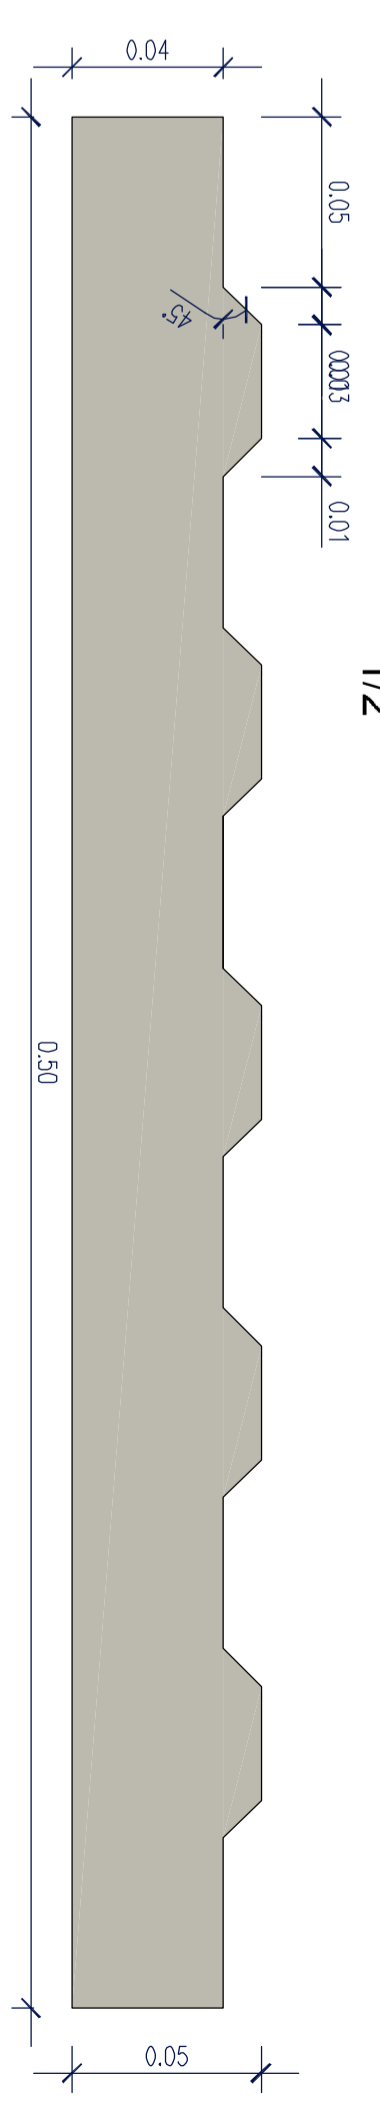
P14 LAJE DE GRANITO CINZENTO CLARO COM ESTERIAS

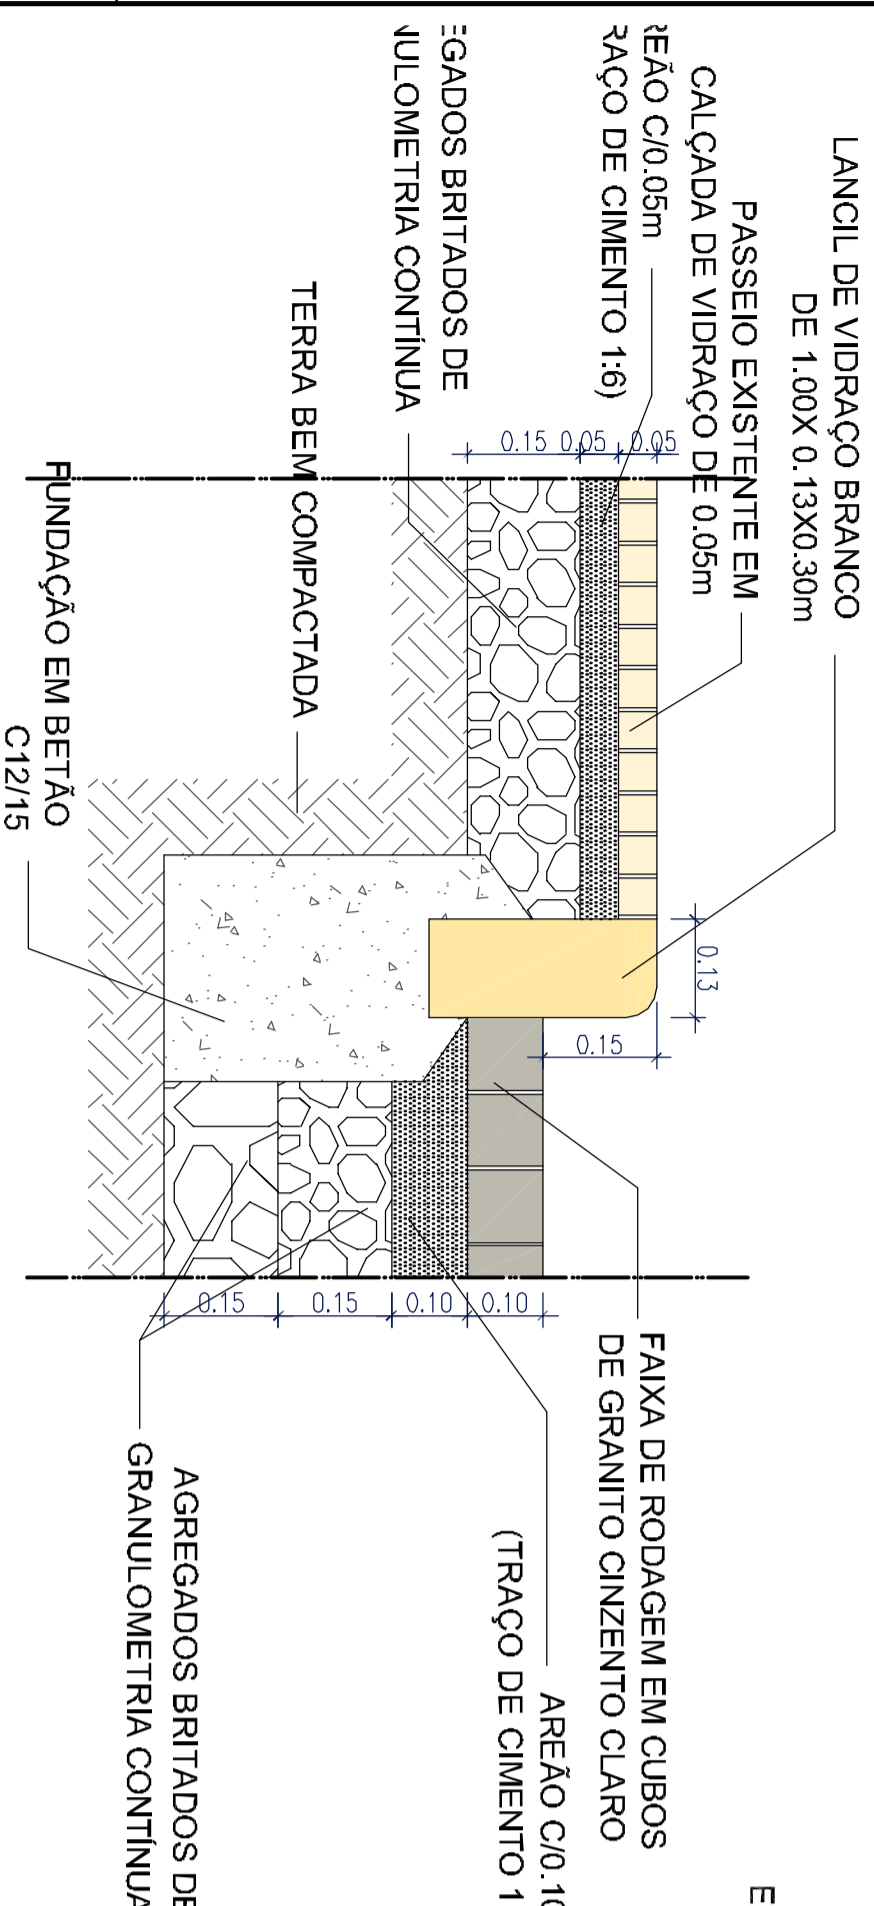
P7 REMATE ENTRE PASSEIO EXISTENTE E FAIXA DE RODAGEM

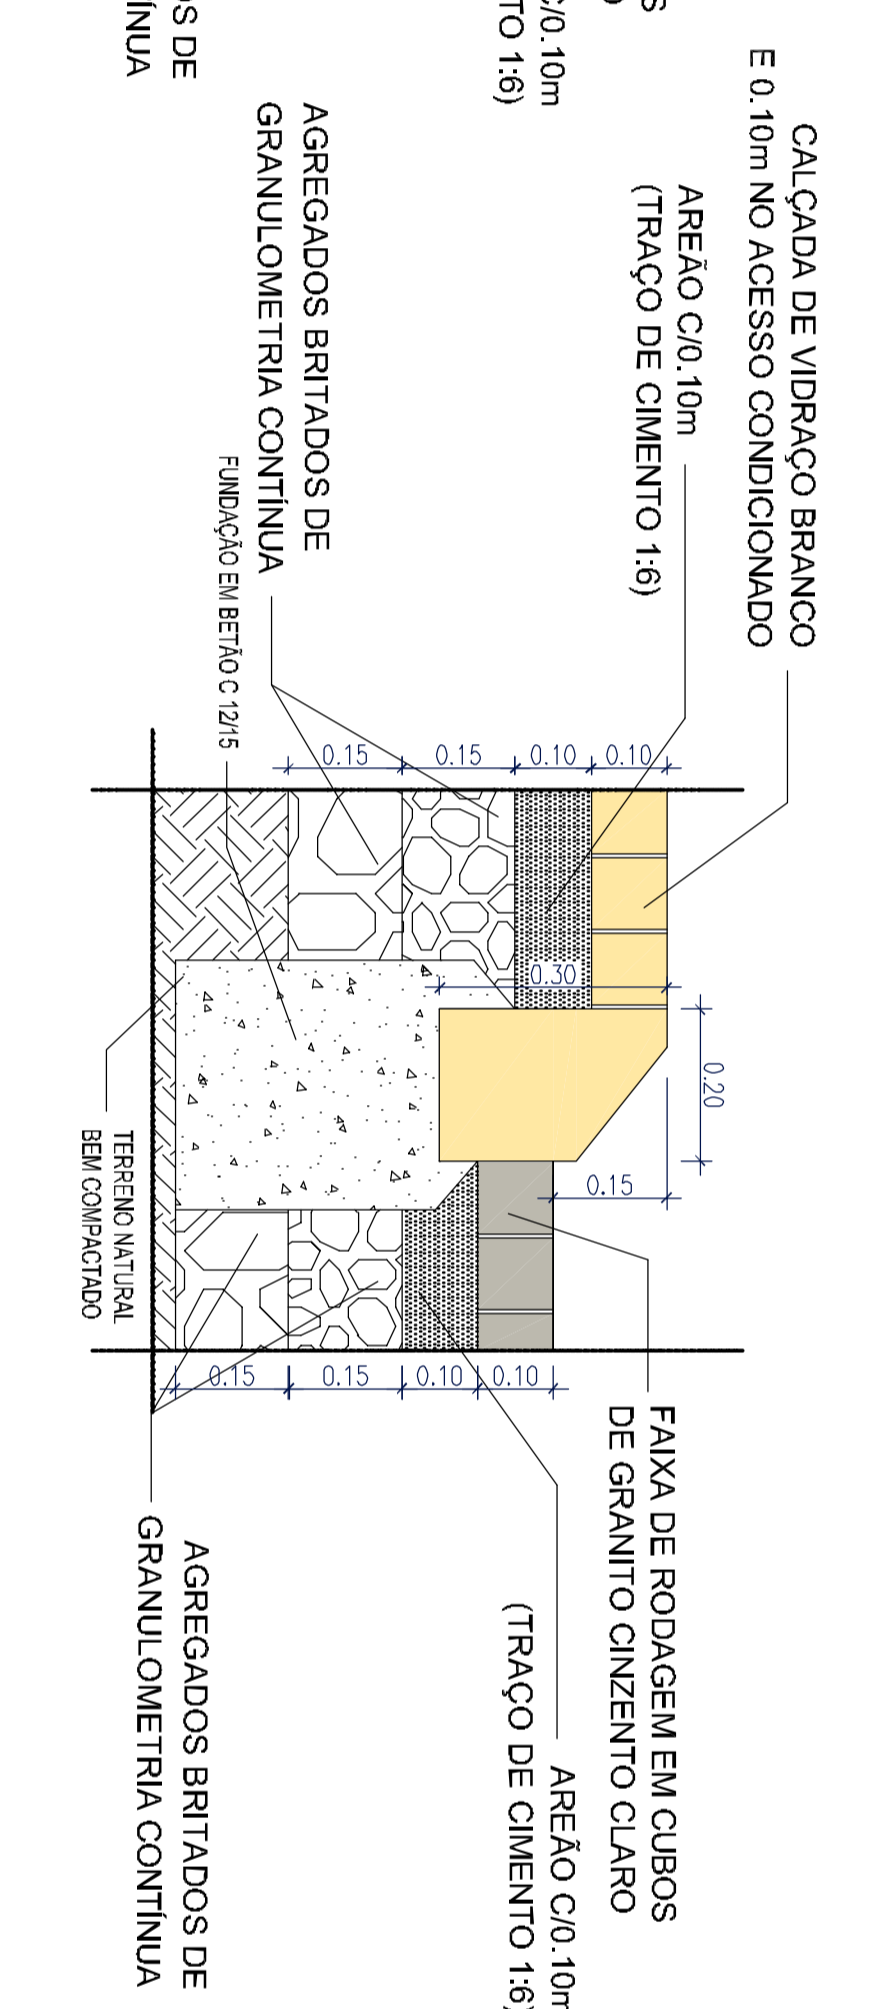
P8 REMATE ENTRE CALÇADA DE CUBOS DE VIDRAÇO BRANCO DE 0.10m E CALÇADA DE GRANITO CINZENTO CLARO DE 0.10m COM LANCIL GALGAVEL NO ACESSO CONDIÇIONADO

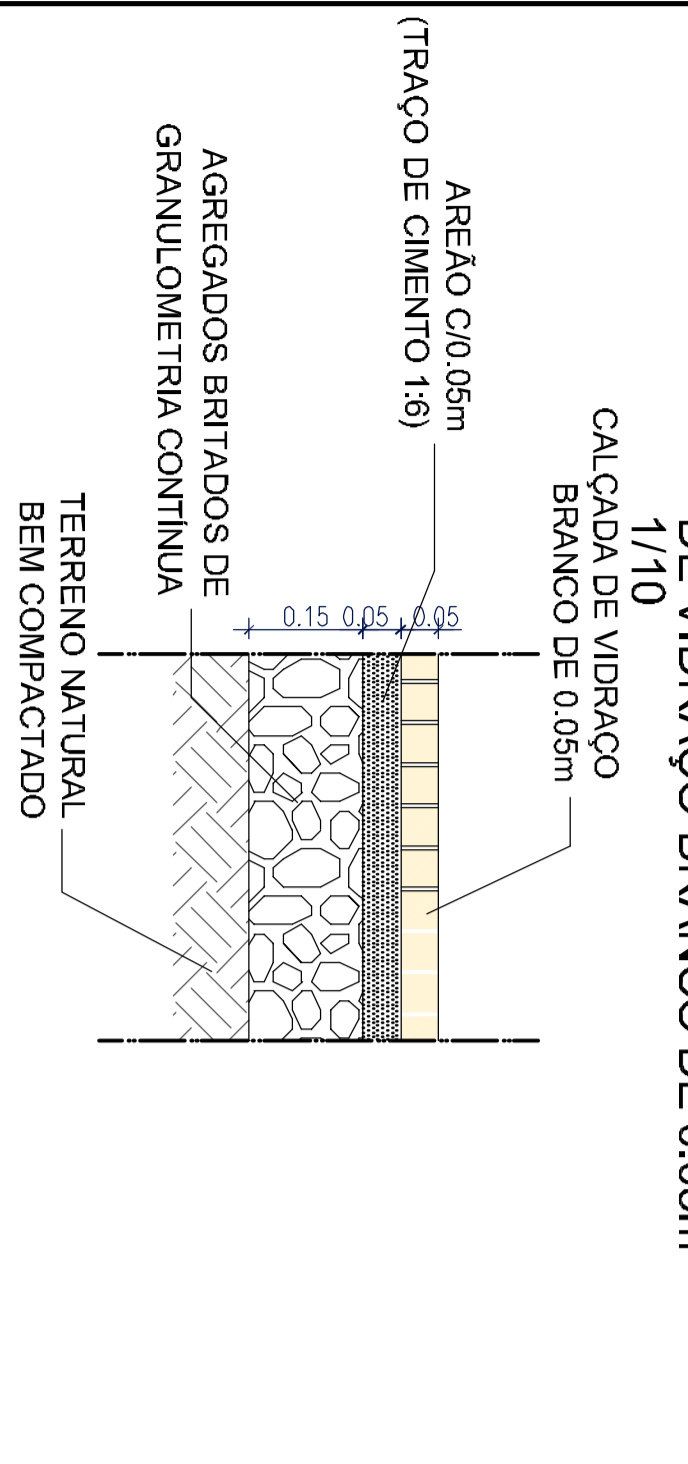
P9 PAVIMENTO EM CALÇADINHA DE CUBOS DE VIDRAÇO BRANCO DE 0,05m

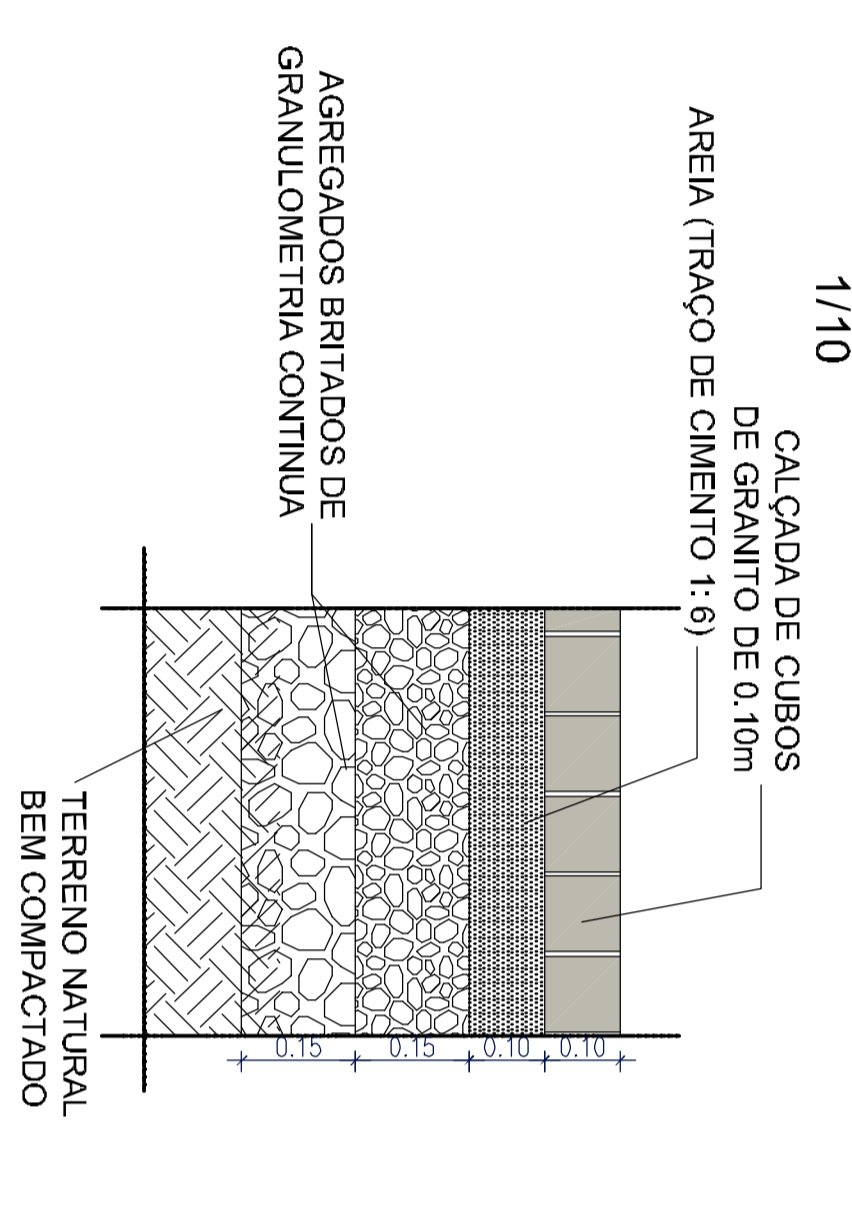
P10 PAVIMENTO EM CALÇADA DE CUBOS DE GRANITO CINZENTO CLARO DE 0.10m

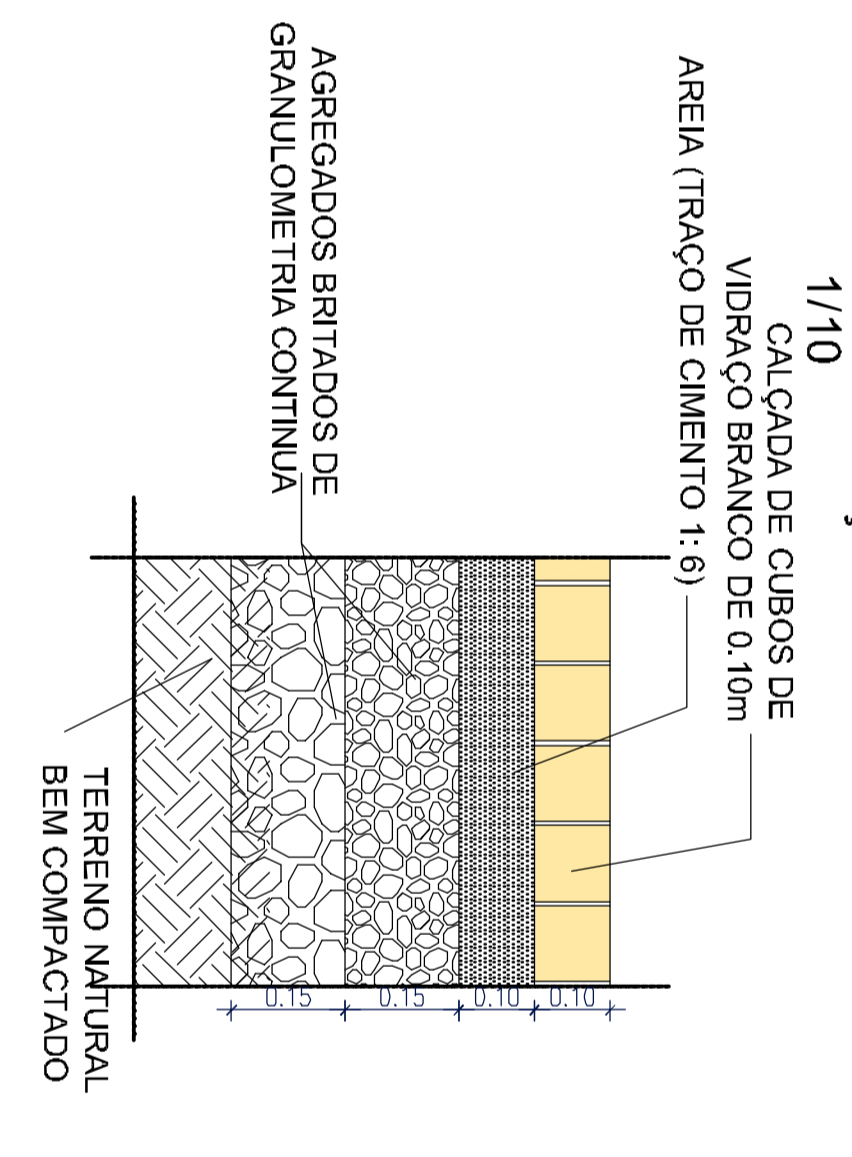
P11 PAVIMENTO EM CALÇADA DE CUBOS DE VIDRAÇO BRANCO DE 0.10m

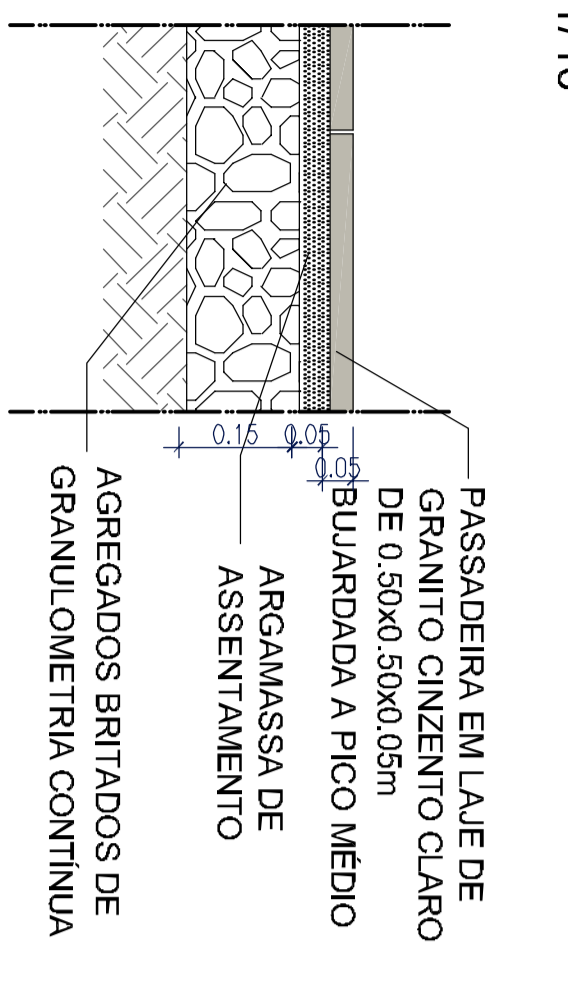
P12 PAVIMENTO EM LAJES DE GRANITO CINZENTO CLARO DE 0.50x0.50x0.05m

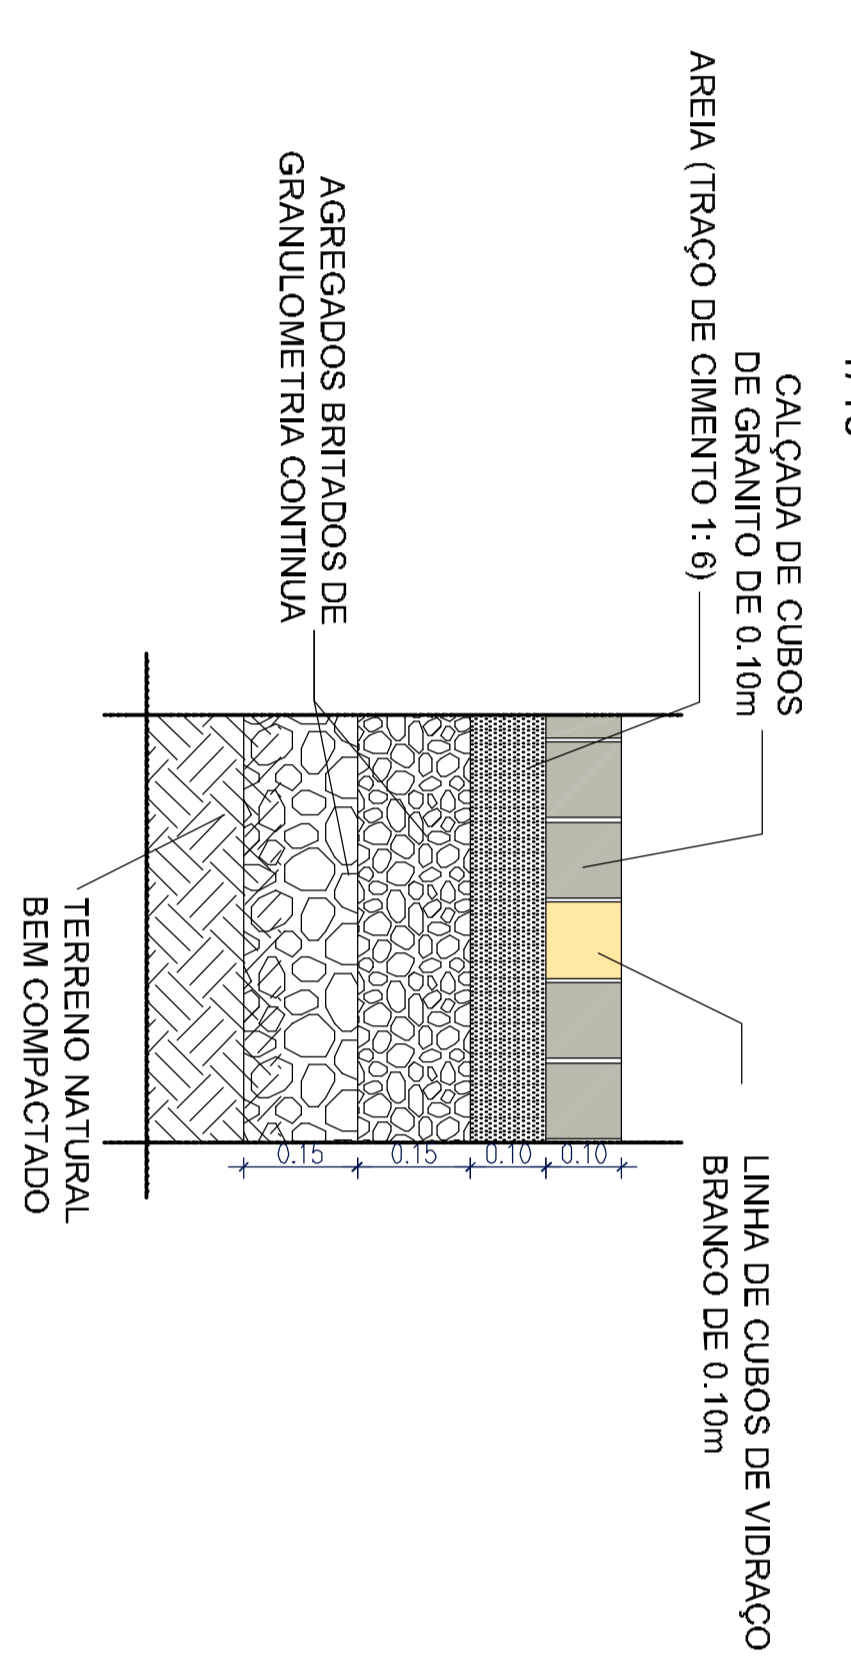
P13 LINHAS DE MARCAÇÃO DO ESTACIONAMENTO

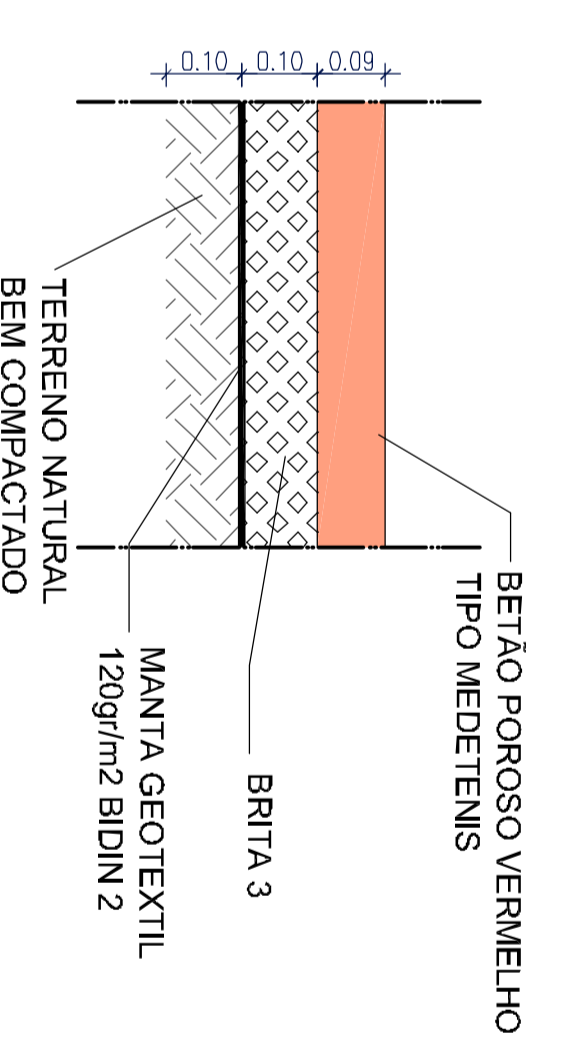
P15 PAVIMENTO EM BETÃO POROSO VERMELHO
