AUTO DE VISTORIA PARA VERIFICAÇÃO DAS CONDIÇÕES DE UTILIZAÇÃO E CONSERVAÇÃO DO EDIFICADO

Processo de Vistoria n.º 215/17

AUTO DE VISTORIA N.º 38/17

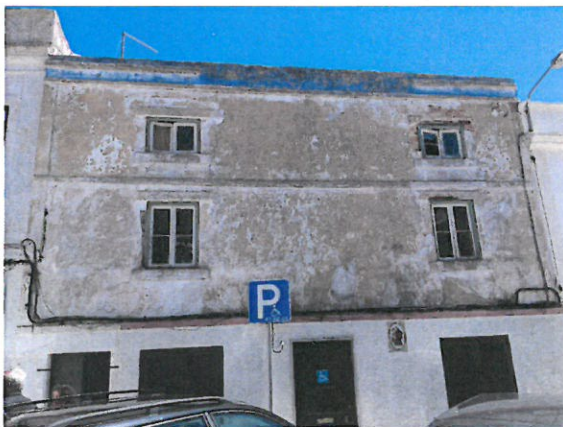
Foto n.º1 – Fachada para a Rua Azevedo e Sousa

c)- Os revestimentos exteriores encontraram-se em desagregação na fachada que dá para a Rua Azevedo e Sousa, podendo vir a por em risco a segurança de pessoas e bens;

De modo a garantir no imediato a segurança de pessoas e bens, estabelece-se o prazo de 20 dias para a execução das obras de correção da desagregação da fachada que dá para a Rua Azevedo e Sousa.

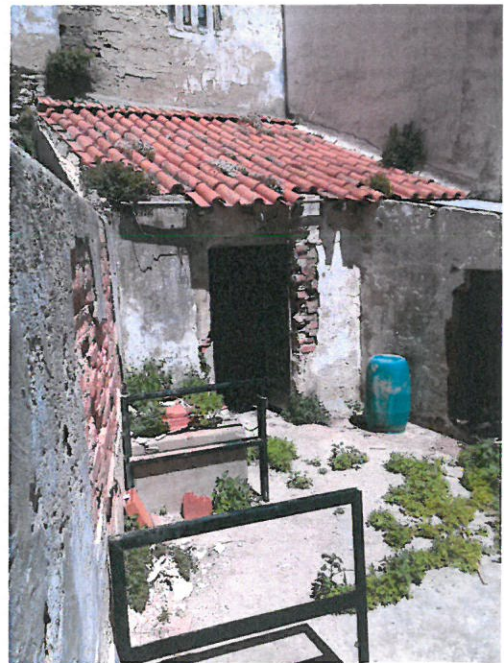
Foto n.º 2 – Logradouro

d)- No logradouro existe uma construção anexa à construção principal em adiantado estado de degradação;

Para as restantes obras propõe-se um prazo de 90 dias.

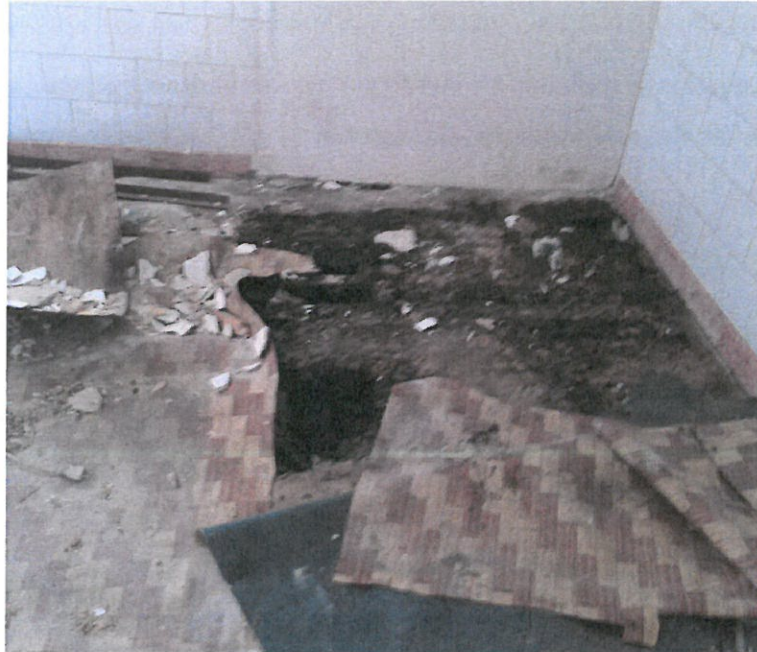
Foto n.º 3 – Pavimento da cozinha

a)- Os pavimentos do 1º andar, bem como a sua estrutura de suporte encontram-se em deficiente estado de conservação, sendo que na cozinha existe ameaça de ruína ao nível do pavimento;

Face à situação que se relatou no ponto anterior e de modo a garantir as condições mínimas de habitabilidade assim como a segurança de pessoas e bens, impõe-se uma intervenção no sentido de corrigir as anomalias detetadas.
