**AUTO DE VISTORIA PARA VERIFICAÇÃO DAS CONDIÇÕES DE UTILIZAÇÃO E
CONSERVAÇÃO DO EDIFICADO**

Processo de Vistoria n.º 590/18

AUTO DE VISTORIA N.º 14/19

utilização localizada no 1.º andar do prédio sito na Rua de Santo António, n.º18 na Vila e Freguesia da Nazaré, correspondente ao prédio urbano descrito na Conservatória do Registo Predial de Nazaré com o n.º 4096, na matriz urbana n.º 4051, da freguesia da Nazaré.

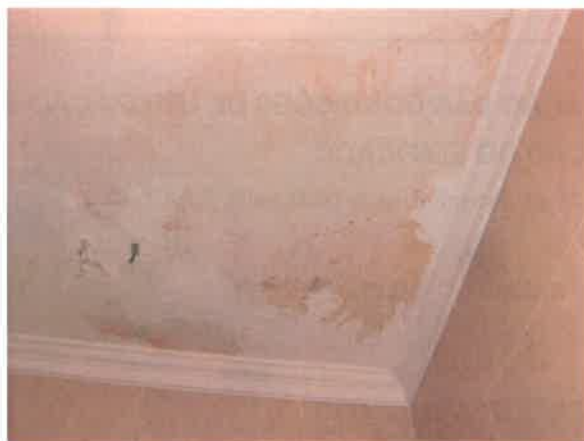
Foto n.º1 – teto da instalação sanitária

A unidade apresenta infiltrações ao nível do teto da instalação sanitária.

Todavia, esta comissão de vistorias, caso não tenham ainda sido reparadas as anomalias assinaladas no interior, propõe que as mesmas sejam sanadas no prazo de 30 dias.

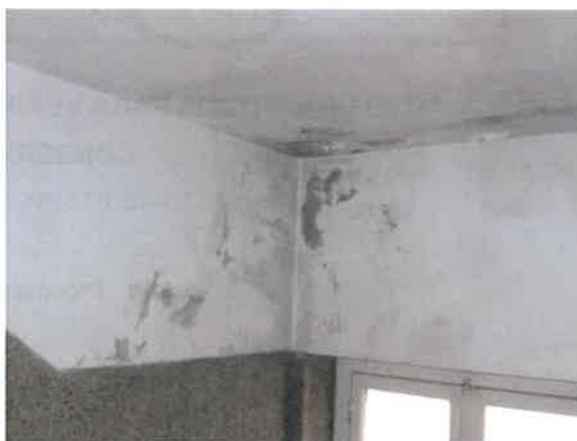
Foto n.º2 - Interior da caixa de escadas comum ao prédio

A caixa de escadas padece também de infiltrações nalgumas zonas das paredes e tetos.

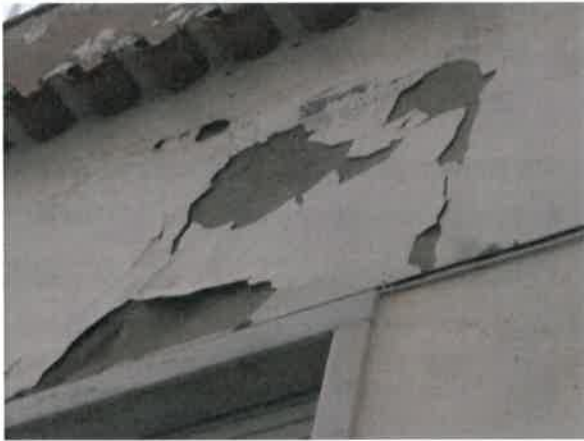
Foto n.º 3 – fachada norte, falta de pintura

As paredes exteriores do imóvel necessitam de obras de conservação, designadamente tratamento de fissuras médias e pintura.

No tempo decorrido entre a realização da vistoria e a elaboração do presente auto, a interessada já realizou as obras de conservação exteriores do imóvel, apresentando as condições estéticas e de segurança necessárias.
