## **AUTO DE VISTORIA PARA VERIFICAÇÃO DAS CONDIÇÕES DE UTILIZAÇÃO E CONSERVAÇÃO DO EDIFICADO**

Processo de Obras n.º 474/19

### **AUTO DE VISTORIA N.º 1/21**

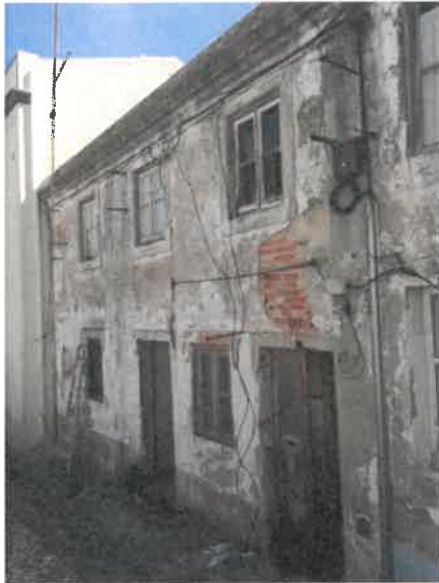
Foto n.º 1 – Fachada Principal

O edifício encontra-se devoluto, num estado muito avançado de degradação, designadamente, apresenta paredes com défice de revestimento exterior, em certas zonas com a alvenaria de tijolo prensado à vista, caixilharias de vãos de janela e portas em avançado estado de degradação, tetos em madeira com elementos estruturais degradados, pavimentos interiores degradados, cozinha e instalações sanitárias sem condições mínimas de utilização, conforme fotografias apresentadas.
