**INTERESSADO:** JUNTA DE FREGUESIA DE FAMILIÇÃO**LOCAL:** Rua Abilio Lopes Gomes — Famacião**ASSUNTO:** “Prédio devoluto”**PROCESSO Nº:** 108/21**REQUERIMENTO Nº:** 494/21**DELIBERAÇÃO:**

## AUTO DE VISTORIA PARA VERIFICAÇÃO DAS CONDIÇÕES DE UTILIZAÇÃO E CONSERVAÇÃO DO EDIFICADO

Processo de Vistoria n.º **108/21**

### AUTO DE VISTORIA N.º 6/21

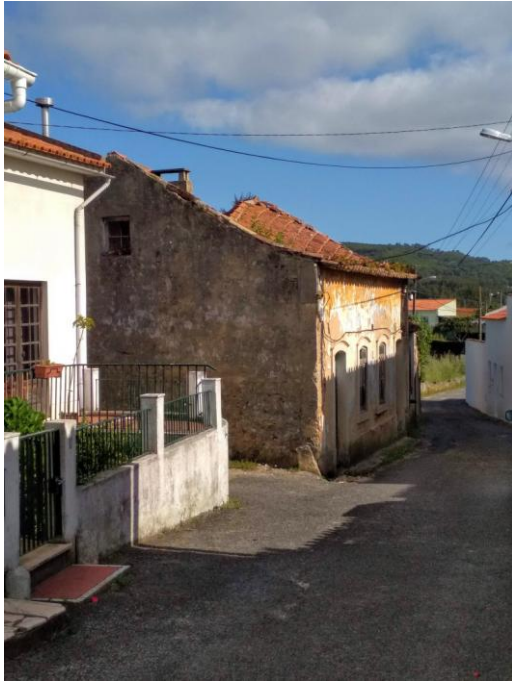
Foto n.º 1 – Vista exterior da edificação

O edifício encontra-se devoluto, num estado muito avançado de degradação, designadamente, apresenta fissuras muito graves nas paredes de alvenaria de tijolo prensado conjugado com pedra aparelhada, algumas delas sem reboco de argamassa e com o tijolo deficientemente conservado e à vista, parte do telhado desabou para o interior da edificação, levando consigo o pavimento do sótão em madeira que se encontra muito degradado, as caixilharias em madeira encontram-se degradadas e com alguns vidros partidos.

- b.1)- Remoção do telhado e da estrutura que o suportou;
- b.2)- Limpeza e remoção dos entulhos que se encontram no interior da edificação;
- b.3)- Realização de coroamento em argamassa de cimento no topo das paredes exteriores de alvenaria que impeça a queda de elementos das mesmas;
- b.4)- Proceder ao encerramento ou tapamento dos vãos de modo a impedir o acesso ao interior da edificação;
- b.5)- Remoção do revestimento exterior das fachadas e aplicação de reboco em argamassa, sob pintura à cor atual do edifício (ocre);
