MUNICÍPIO DA NAZARÉ
Câmara Municipal

ASSUNTO: "Condições de segurança ou de salubridade do fogo "

PROCESSO Nº: P. Vistoria 97/08

AUTO DE VISTORIA PARA VERIFICAÇÃO DAS CONDIÇÕES DE UTILIZAÇÃO E CONSERVAÇÃO DO EDIFICADO

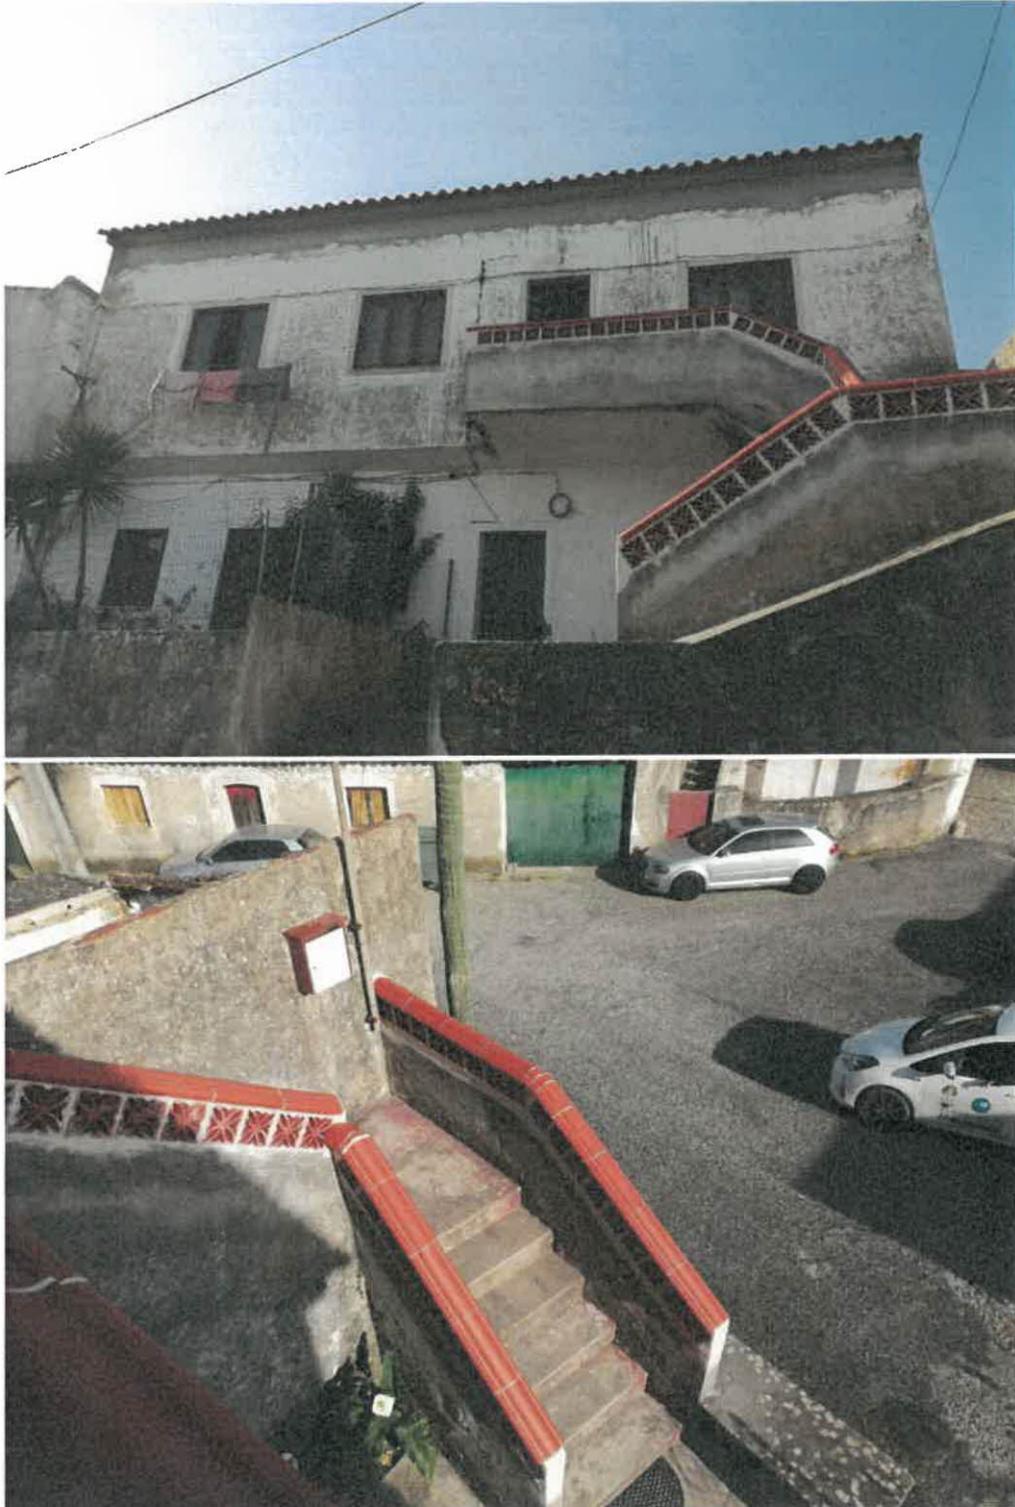
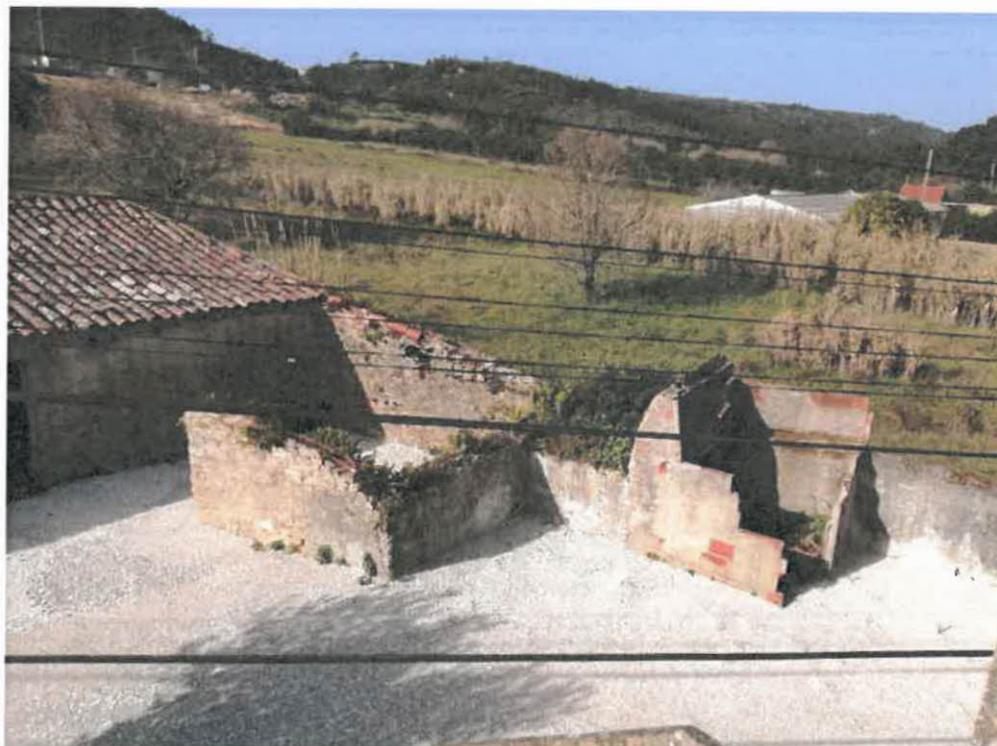
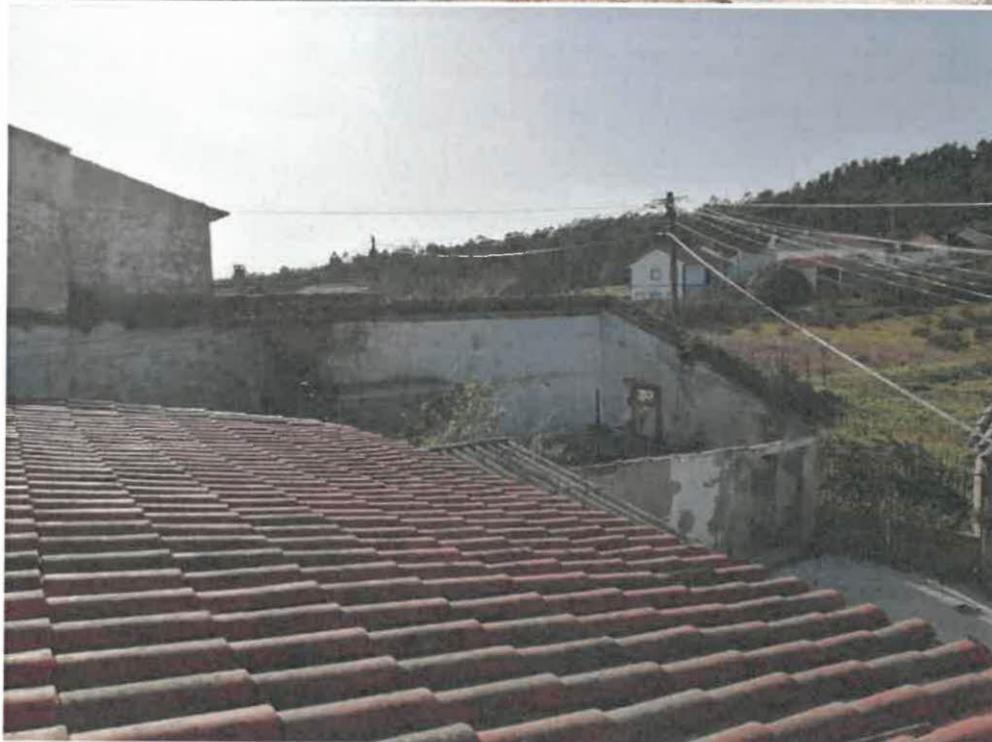
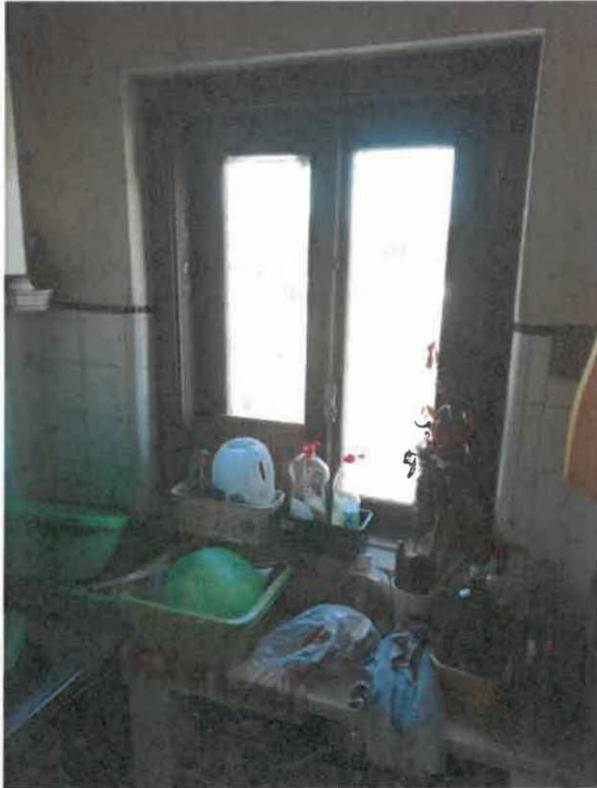
Imagens 1,2,3,4,5- Fonte: Sector de Fiscalização

Após deslocação ao local referido em epígrafe, observou-se que não foi dado cumprimento ao teor da notificação com a ref. 2022,CMN,S,05,3449, nomeadamente, não foram pintadas as fachadas do edifício, não foi renovada a rede predial de abastecimento de água da edificação, não foi pintado o teto da instalação sanitária, nem substituído o vão de janela da cozinha, não colocando em causa as condições de segurança do fogo em causa.

Das obras preconizadas no Auto de Vistoria foi apenas efetuado o aumento da altura do guarda-corpos da escada para o mínimo de 1,00 metros, a limpeza do logradouro e a demolição dos telhados dos anexos em estado de ruína.

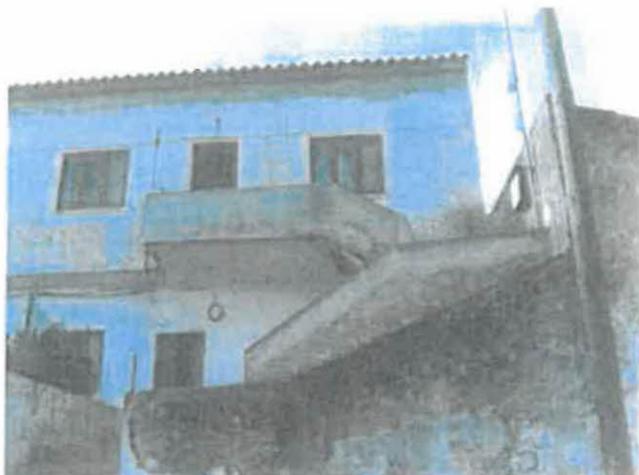
- Verificou-se que as fachadas do edifício não se encontram pintadas na totalidade, e onde existe pintura a mesma não é homogénea e encontra-se em desagregação da fachada.
- A escada exterior de acesso ao fogo do 1º andar possui uma guarda de proteção em alvenaria, mas de altura insuficiente para proteção à queda.
- O logradouro a tardoz do edifício possui construções em estado de ruína e outras em iminente estado de ruína, bem como se verificou a falta de limpeza de vegetação rasteira.

Foto n.º 1 – Fachada principal do fogo

- Pintura geral das fachadas do edifício;
- Aumento da altura do guarda-corpos da escada para o mínimo de 1.00 metros;

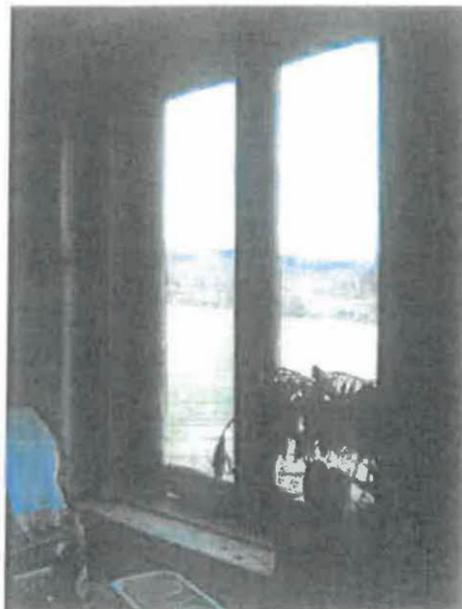
Foto n.º 2 – Vão de janela da cozinha

- Renovação da rede predial de abastecimento de água;
- Pintura do teto da instalação sanitária;
- Substituição do vão de janela da cozinha;
- Limpeza do logradouro e demolição total do anexo em estado de ruína.

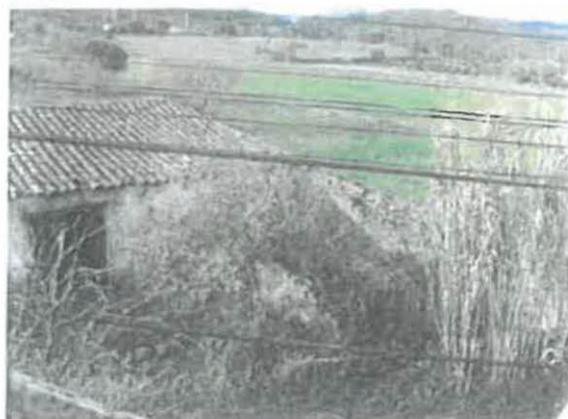
Foto n.º 4 – Ruína no logradouro a tardoz
