INSPEÇÃO E AVALIAÇÃO

VISTORIA TÉCNICA

ANTÓNIO JOSÉ EUSÉBIO DOS SANTOS

AVENIDA DA REPÚBLICA - NAZARÉ

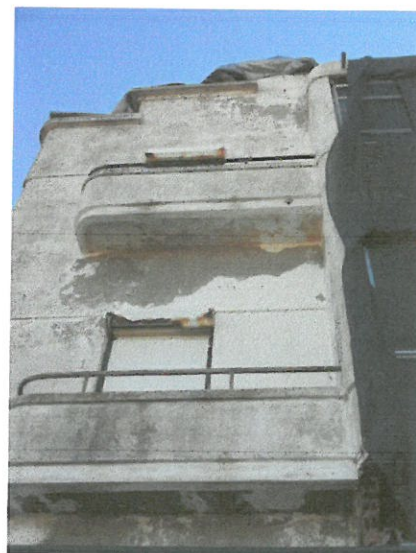
AP01 (outubro de 2016)

- que, de uma maneira geral, a totalidade da face exterior da parede de fachada encontra-se com a pintura e reboco degradados (ou mesmo inexistentes). Neste sentido, não existe qualquer garantia de estanquidade relativa às águas pluviais. Esta constatação, aliada à existência de fendilhação generalizada, provocará a

degradação acelerada, tanto do revestimento exterior (pondo em risco a sua estabilidade, isto é, a aderência ao elemento base de suporte e, conseqüentemente, o aumento do risco, a médio prazo, de desprendimento), como da própria parede de fachada (constituída por elementos isolados de alvenaria de pedra, de pequena dimensão, ligados por argamassa "fraca", cuja penetração das águas pluviais por fendas discretas poderá conduzir à progressiva eliminação das argamassas de ligação dos elementos em alvenaria e, conseqüentemente, por em risco a estabilidade global da parede de fachada) - **AP01 a AP03**;

- as proteções dos envidraçados (caixas de estore, por exemplo), bem como as respetivas caixilharias encontram-se degradadas, estruturalmente danificadas, sem revestimento e/ou são ineficientes - **AP01 a AP03**;

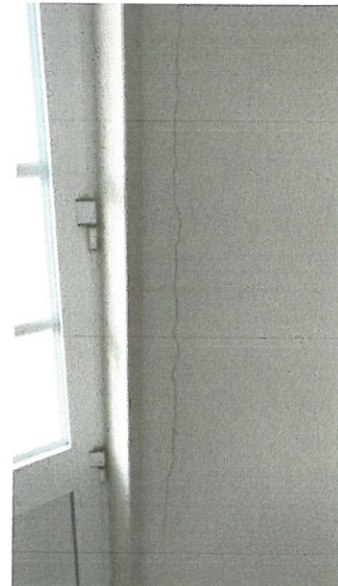
AP09 (outubro de 2016)

- que as fendas que apresentam maior desenvolvimento e/ou largura aparentam situação estabilizada, tal como é constatável pela comparação entre as duas visitas efetuadas - **AP06 e AP09**;

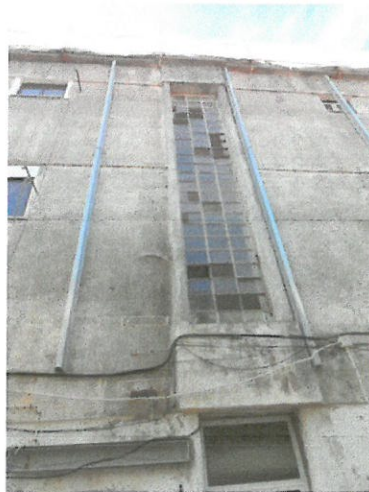
AN02 (abril de 2016)

- a existência de elementos metálicos verticais de estabilização das paredes de fachada, unidos com cabos de aço entre os alçados "norte" e "sul" que penetram a compartimentação interior, ao nível do primeiro e segundo andar do edifício - **AN01 a AN03 e AN05**;
- a existência de fendas (predominantemente de direção vertical) - ver Figura 6 - que fazem crer que existe "liberdade" de deslocamento lateral (no plano) da fachada (um dos contornos encontra-se "apoiado" no

- que alguns vãos apresentam degradação significativa da caixilharia e, neste sentido, não apresentam estrutura de fixação aceitável para os envidraçados existentes, havendo o risco de queda dos mesmos. Além disso, as caixilharias existentes encontram-se degradadas e/ou são ineficazes - **AN01 a AN03 e AN06;**

- que, de igual forma ao indicado para o alçado principal, também o alçado "norte", de uma maneira geral, apresenta a totalidade da face exterior com a pintura e reboco degradados (ou mesmo inexistente). Neste sentido, não existe qualquer garantia de estanquidade relativa às águas pluviais. Esta constatação, aliada à existência de fendilhação generalizada, provocará a degradação acelerada, tanto do revestimento exterior (pondo em risco a sua estabilidade, isto é, a aderência ao elemento base de suporte e, conseqüentemente, o aumento do risco, a médio prazo, de desprendimento), como da própria parede de fachada (constituída por elementos isolados de alvenaria de pedra, de pequena dimensão, ligados por argamassa "fraca", cuja penetração das águas pluviais por fendas discretas poderá conduzir à progressiva eliminação das argamassas de ligação dos elementos em alvenaria e, conseqüentemente, por em risco a estabilidade global da parede de fachada) - **AN01 a AN03 e AN06;**

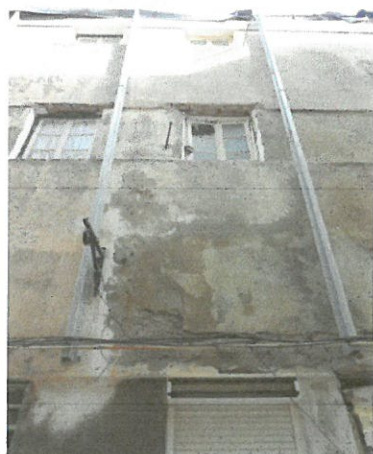
AS02 (abril de 2016)

- que alguns vãos apresentam degradação significativa da caixilharia e, neste sentido, não apresentam estrutura de fixação aceitável para os envidraçados existentes, havendo o risco de queda dos mesmos. Além disso, as caixilharias existentes encontram-se degradadas e/ou são ineficazes - **AS01 a AS07 e AS09**;

não existe qualquer garantia de estanquidade relativa às águas pluviais. Esta constatação, aliada à existência de fendilhação generalizada, provocará a degradação acelerada, tanto do revestimento exterior (pondo em risco a sua estabilidade, isto é, a aderência ao elemento base de suporte e, conseqüentemente, o aumento do risco, a médio prazo, de desprendimento), como da própria parede de fachada (constituída por elementos isolados de alvenaria de pedra, de pequena dimensão, ligados por argamassa "fraca", cuja penetração das águas pluviais por fendas discretas poderá conduzir à progressiva eliminação das argamassas de ligação dos elementos em alvenaria e, conseqüentemente, por em risco a estabilidade global da parede de fachada) - **AS01 a AS05 e AS08;**

- as padieiras, maioritariamente em material de base cimentícia armado, apresentam armadura em varão em elevado estado de degradação (cuja vida útil se encontra ultrapassada), com destaque significativo do recobrimento (são visíveis que alguns dos vãos já foram alvo de ações de manutenção neste sentido) - **AS01 a AS06 e AS09;**

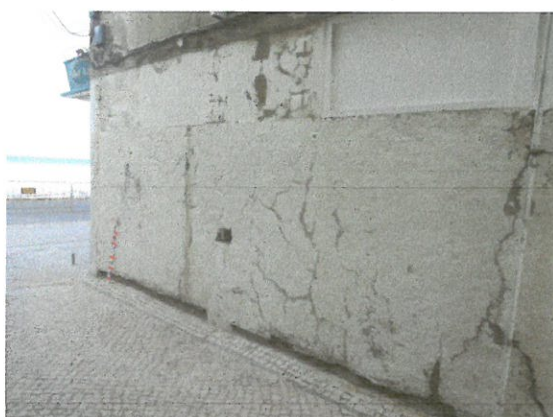
AS08 (abril de 2016)

- o revestimento que se encontra ao nível da via pública (na base do edifício) encontra-se significativamente degradado e/ou inexistente, potenciando a possibilidade de infiltrações para o interior do mesmo - **AS08.**

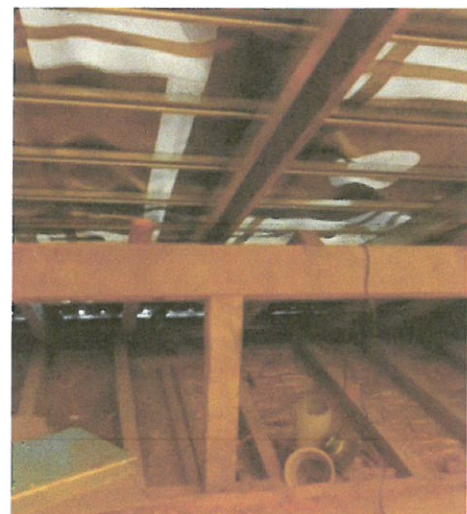
C02 (abril de 2016)

- que a estrutura metálica se encontra, agora (outubro de 2016), "pousada" sobre o edifício, aparentando estar fixa aos restantes elementos do edifício por cabos de aço (**C02 a C03 e C07 a C10**). Além disso, a referida estrutura metálica (ainda que " Descarregada" do peso próprio inerente às telhas cerâmicas) aparenta estar, ainda, parcialmente apoiada sobre a platibanda degradada, podendo conduzir a novo desmoronamento parcial desta a curto prazo - **C05 e C06**.

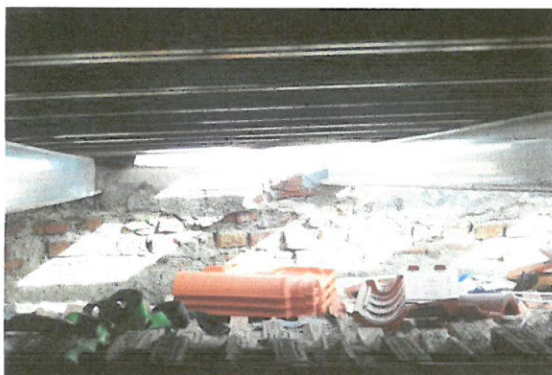
C05 (abril de 2016)

- que o desmoronamento parcial ocorrido em abril de 2016 foi, principalmente, da platibanda existente sobre as paredes de fachada (constituída por blocos de alvenaria de pequena dimensão). Adicionalmente, ocorreram alguns danos na laje de piso do sótão, que prejudicaram a habitabilidade e segurança dos utilizadores do segundo piso do edifício. Salienta-se, contudo, a existência, ainda, de partes da mesma platibanda na sua posição original que, em face do ocorrido, se encontram em situação instável devendo-se, neste sentido, proceder à sua demolição/remoção com a celeridade possível - **C05**;

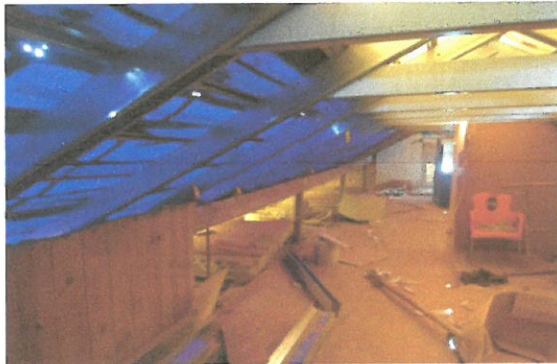
S01 (abril de 2016)

- o revestimento do teto do sótão se encontra totalmente removido - **S01 a S04 e S06**;
- as paredes de empena foram parcialmente demolidas/removidas, constatando-se que, à data das visitas, apresentavam alguns elementos isolados que, face ao desmoronamento, apresentam, agora, instabilidade devendo-se, neste sentido, proceder à sua estabilização ou demolição/remoção com a celeridade possível - **S04 e S06**;
- que a laje de piso (laje entre o 2º Piso e o Sótão) é constituída por soalho em madeira, caixa de ar, e teto em gesso e em madeira, não possuindo qualquer tipo de isolamento térmico e/ou acústico. Além disso, o elemento que constitui o revestimento de teto do segundo andar encontra-se significativamente degradado podendo dar origem a destaques parciais do gesso - **S05**;

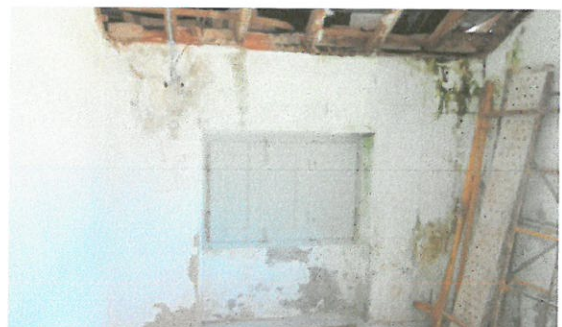
H02

- o teto dos andares (principalmente do segundo andar) encontra-se num estado avançado de degradação (irrecuperáveis), constatando-se desmoronamentos parciais do teto em gesso e em madeira - **H01 a H07, H11, H19 e H20;**

- as paredes em tabique encontram-se, também, em mau estado de conservação, com diversos destaques do acabamento em gesso. Constata-se a existência de fendilhação e/ou fendas diversas – **H01 a H03, H07, H11, H19, H21, H25 e H36;**

- a existência de escorrências pela zona interior das paredes de fachada, potenciando a degradação dos revestimentos da face interior das paredes de fachada - **H02, H03, H06, H11 e H19;**

- que a parede exterior do edifício contígua ao "pátio inglês" é simples, com espessura total de 15 cm - **H26;**
- que os elementos estruturais em madeira (especialmente os do teto do segundo piso) se encontram degradados, aparentando, alguns, a presença de térmitas - **H01 a H03, H19, H29 e H30;**

- que os rodapés existentes nos diversos compartimentos se encontram degradados, não sendo recuperáveis - **H02, H37, H38 e H40**;
- que alguns compartimentos apresentam pintura das paredes extremamente degradada - **H01, H02, H03, H06, H11, H19 e H36**;

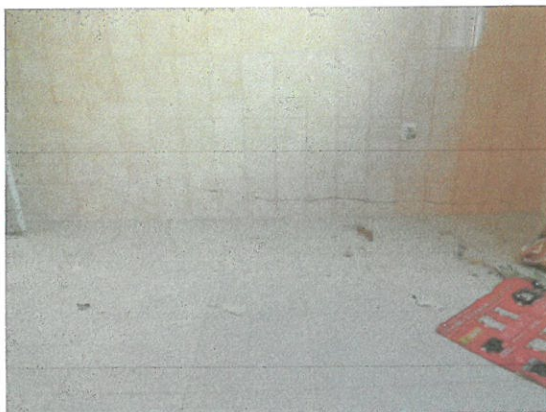
H17 (outubro de 2016)

- os compartimentos revestidos a materiais cerâmicos (presumivelmente colocados em obra de reabilitação no passado recente) apresentam, também, fendas nos referidos revestimentos, tanto nas proximidades dos envidraçados (pela significativa corrosão das padieiras em material de base cimentícia - **H16**) como nas paredes (por deformação excessiva das lajes de pavimento) – **H17, H18 e H34;**

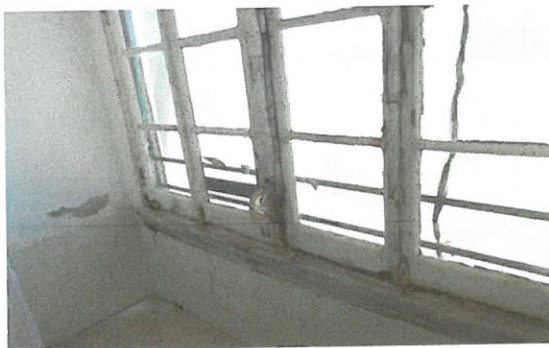
H21 (outubro de 2016)

- que algumas caixilharias estão significativamente degradadas, sem possibilidade de recuperação - **H21, H22 e H26;**
- que algumas peças sanitárias, bem como revestimentos cerâmicos, estão partidos e/ou inutilizáveis - **H23, H24 e H47;**

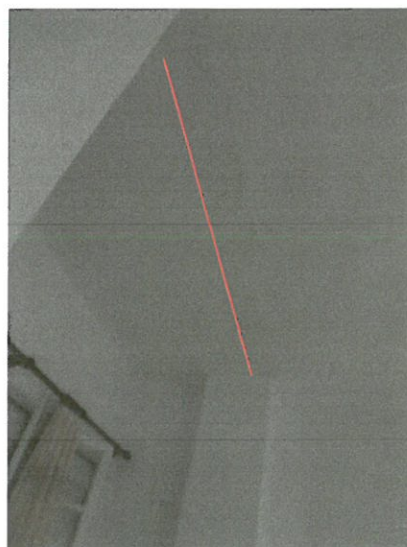
H32 (outubro de 2016)

- que a transição entre o pavimento em madeira e o em material de matriz cimentícia (nas varandas da parte central do alçado principal, no primeiro e segundo piso) demonstram, de forma inequívoca, a excessiva deformação do pavimento em madeira face à cota considerada "base" - **H32**;

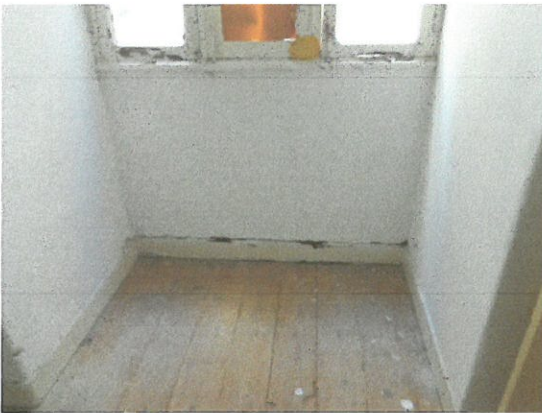
H35 (outubro de 2016)

- que o soalho, principalmente o existente nas proximidades das paredes de fachada, encontra-se degradado, aparentando a presença de térmitas - **H35, H37, H38 e H40**;

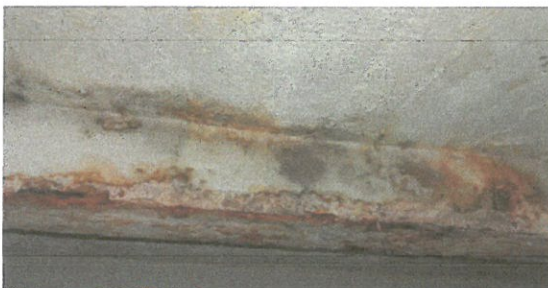
RC03 (abril de 2016)

- alguns elementos metálicos apresentam elevados indícios de corrosão, sendo claro que ultrapassaram a sua vida útil - **RC03**;
- o teto do rés-do-chão, constituído por elementos em madeira e gesso (tabique), nas frações habitacionais, ou painéis de gesso cartonado, na fração comercial, apresenta alguma fendilhação localizada (sem ser significativa), tanto nas zonas centrais, como nas ligações aos elementos estruturais verticais de apoio. Esta constatação poderá fazer crer que os elementos onde o teto se encontra apoiado (ou os elementos que o restringem lateralmente) sofreram alguns deslocamentos – **RC04 a RC06 e RC09**;

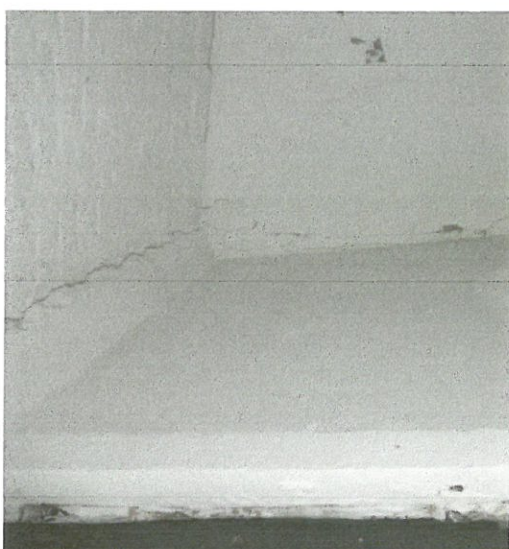
RC07 (outubro de 2016)

- tal como nos pisos superiores, constata-se uma "separação" por fenda existente entre os elementos de compartimentação perpendiculares às paredes de fachada dos alçados "norte" e "sul" (**RC07**) ou a presença de fendilhação (diagonal) das referidas paredes de compartimentação - **RC08**;

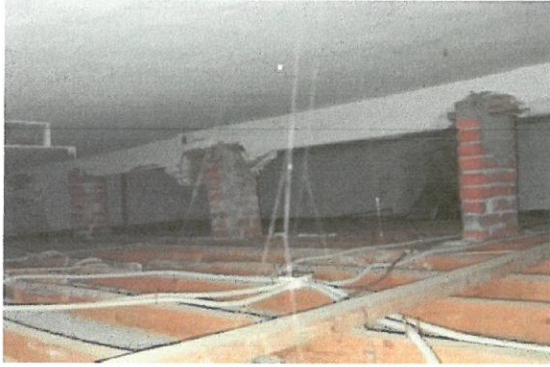
- que a laje de piso do primeiro andar se encontra apoiada em parede de alvenaria cerâmica e/ou em viga de madeira apoiada em "pilares" em alvenaria cerâmica, aparentando deficiente capacidade resistente a qualquer tipo de eventual ação horizontal a que o edifício possa ser submetido - **H43, EST01 e EST02**;

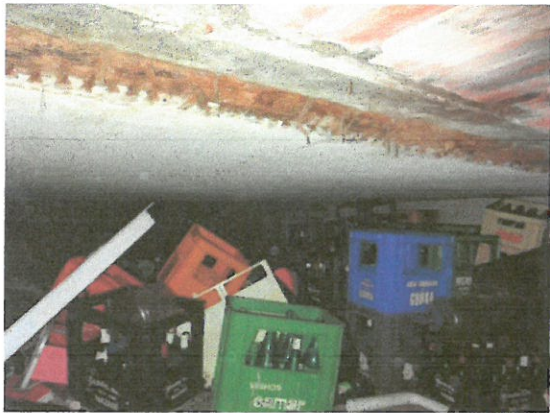
EST03

- a laje de piso do primeiro andar é conseguida em elementos de madeira (soalho, na maior parte do edifício) e em alvenaria reforçada (no "pátio inglês"). A laje de piso em madeira é conseguida recorrendo ao apoio do soalho em vigas em madeira que apoiam, conseqüentemente, nas paredes de fachada (perpendiculares aos alçados "norte" e "sul") e em paredes e/ou colunas em alvenaria de tijolo paralelas aos alçados "norte" e "sul" - **EST01, EST02, EST05, EST07 e EST08** (ver Figura 10). A laje em alvenaria reforçada, de área pouco significativa ("pátio inglês"), apoia, diretamente, nas paredes em alvenaria existentes ao nível do rés-do-chão - **EST03 e EST04**;

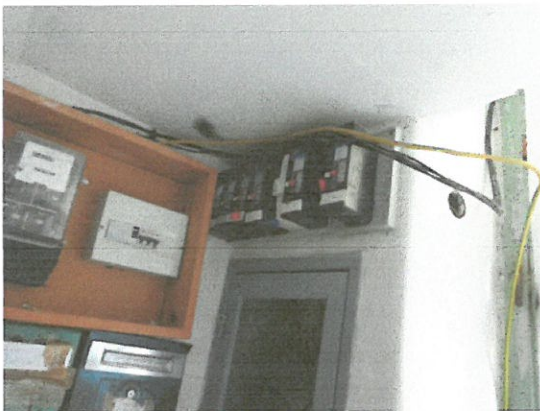
ESP07

<p>aparenta idade significativa (ESP07 a ESP09). Além disso, face ao tipo de materiais existentes no edifício (madeira), vários pontos de infiltração de águas e ao aumento (previsto) das necessidades energéticas (potência instalada nas frações), a probabilidade de ocorrência de "curtos-circuitos" ou outro tipo de falhas no sistema elétrico é significativa. Salienta-se, também que, principalmente no segundo piso, vários dispositivos foram destruídos após a ocorrência de abril de 2016 sendo necessária, obrigatoriamente, a sua substituição.</p> <p>Em face do exposto, sugere-se que todo o sistema de abastecimento de energia elétrica possa ser removido e/ou substituído. Além disso, sugere-se a inclusão de uma rede ITED (atualmente inexistente) em todo o edifício.</p>
Gás Natural	<p>Não há rede de abastecimento de gás no edifício. Constatou-se, contudo, alguns abastecimentos individuais (garrafas) no interior das frações habitacionais, estando o risco de utilização do gás (incluindo ventilação), neste sentido, sem qualquer tipo de controlo de segurança (ESP10).</p>
