**VISITA DE INSPEÇÃO AO EDIFÍCIO SITO
NA AVENIDA DA REPÚBLICA N.º 49, NAZARÉ**

**Recomendações relativas à estabilidade do edifício
após o acidente ocorrido em 2016-04-14**

Município de Nazaré

RELATÓRIO 178/2016 – DE/NCE

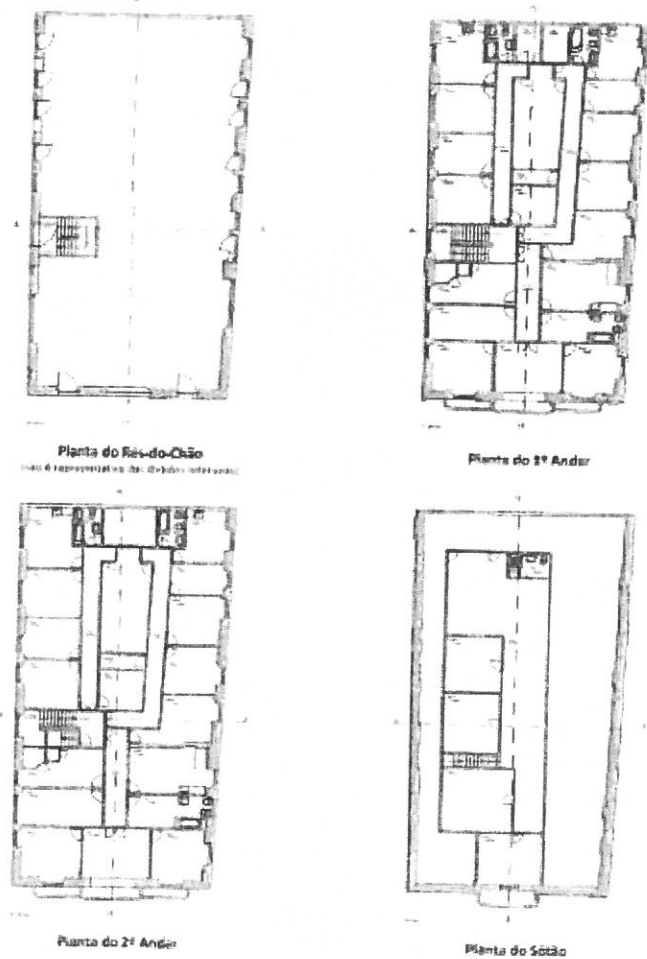
O edifício tem ocupação mista, com estabelecimento comercial e escritórios no piso térreo e habitação nos restantes pisos. Existe apenas uma caixa de escadas de acesso aos pisos superiores com entrada pela Rua Irmão Manuel (Figura 2.1), na fachada norte.

Figura 2.1 – Plantas de arquitetura do edifício (do Relatório BI01816 da BARCELINSPE)
