identificação		local		projeto		data		escala	
<b>CÂMARA MUNICIPAL DA NAZARÉ</b> <b>REABILITAÇÃO DOS LABORATÓRIOS DA ESCOLA AMADEU GAUDÊNCIO</b>		NAZARÉ		ARQUITETURA		PE		1:20	
designação do desenho		proj.		des.		coord.		var.	
PROPOSTA - MAPA DE BANCADAS - BA01		Jorge Costa Henriques, Arq.		ARQ 00 014		especialidade		sub-especialidade	
P E . 3 6 5 . A R Q . 0 0 . 0 1 4 . . 0 0 . A		n.º folha		n.º folha		n.º folha		n.º folha

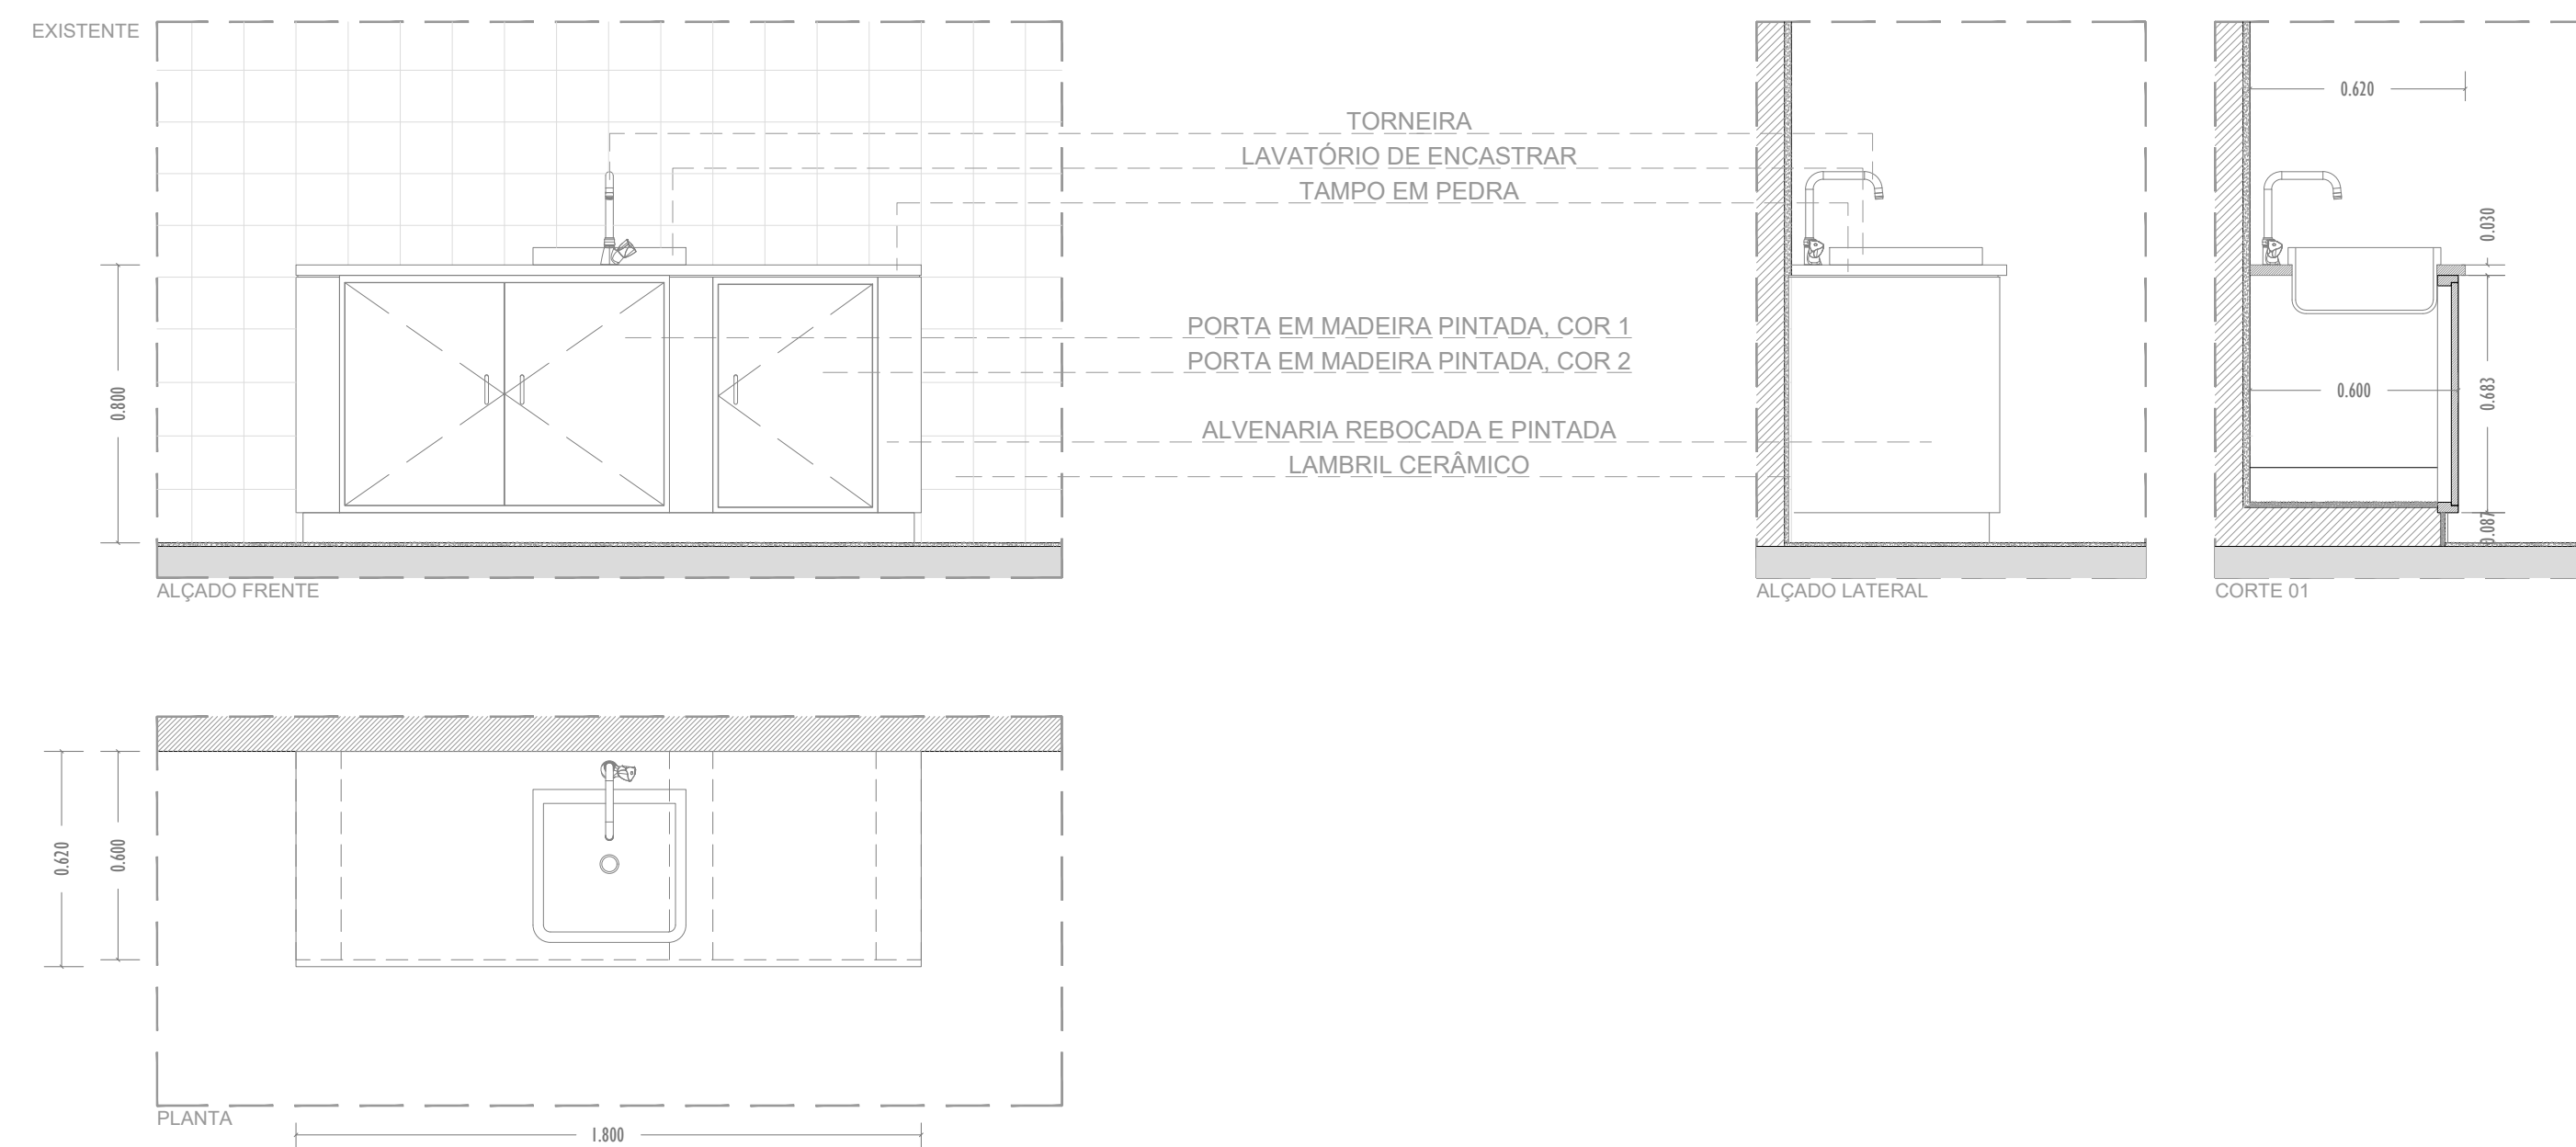
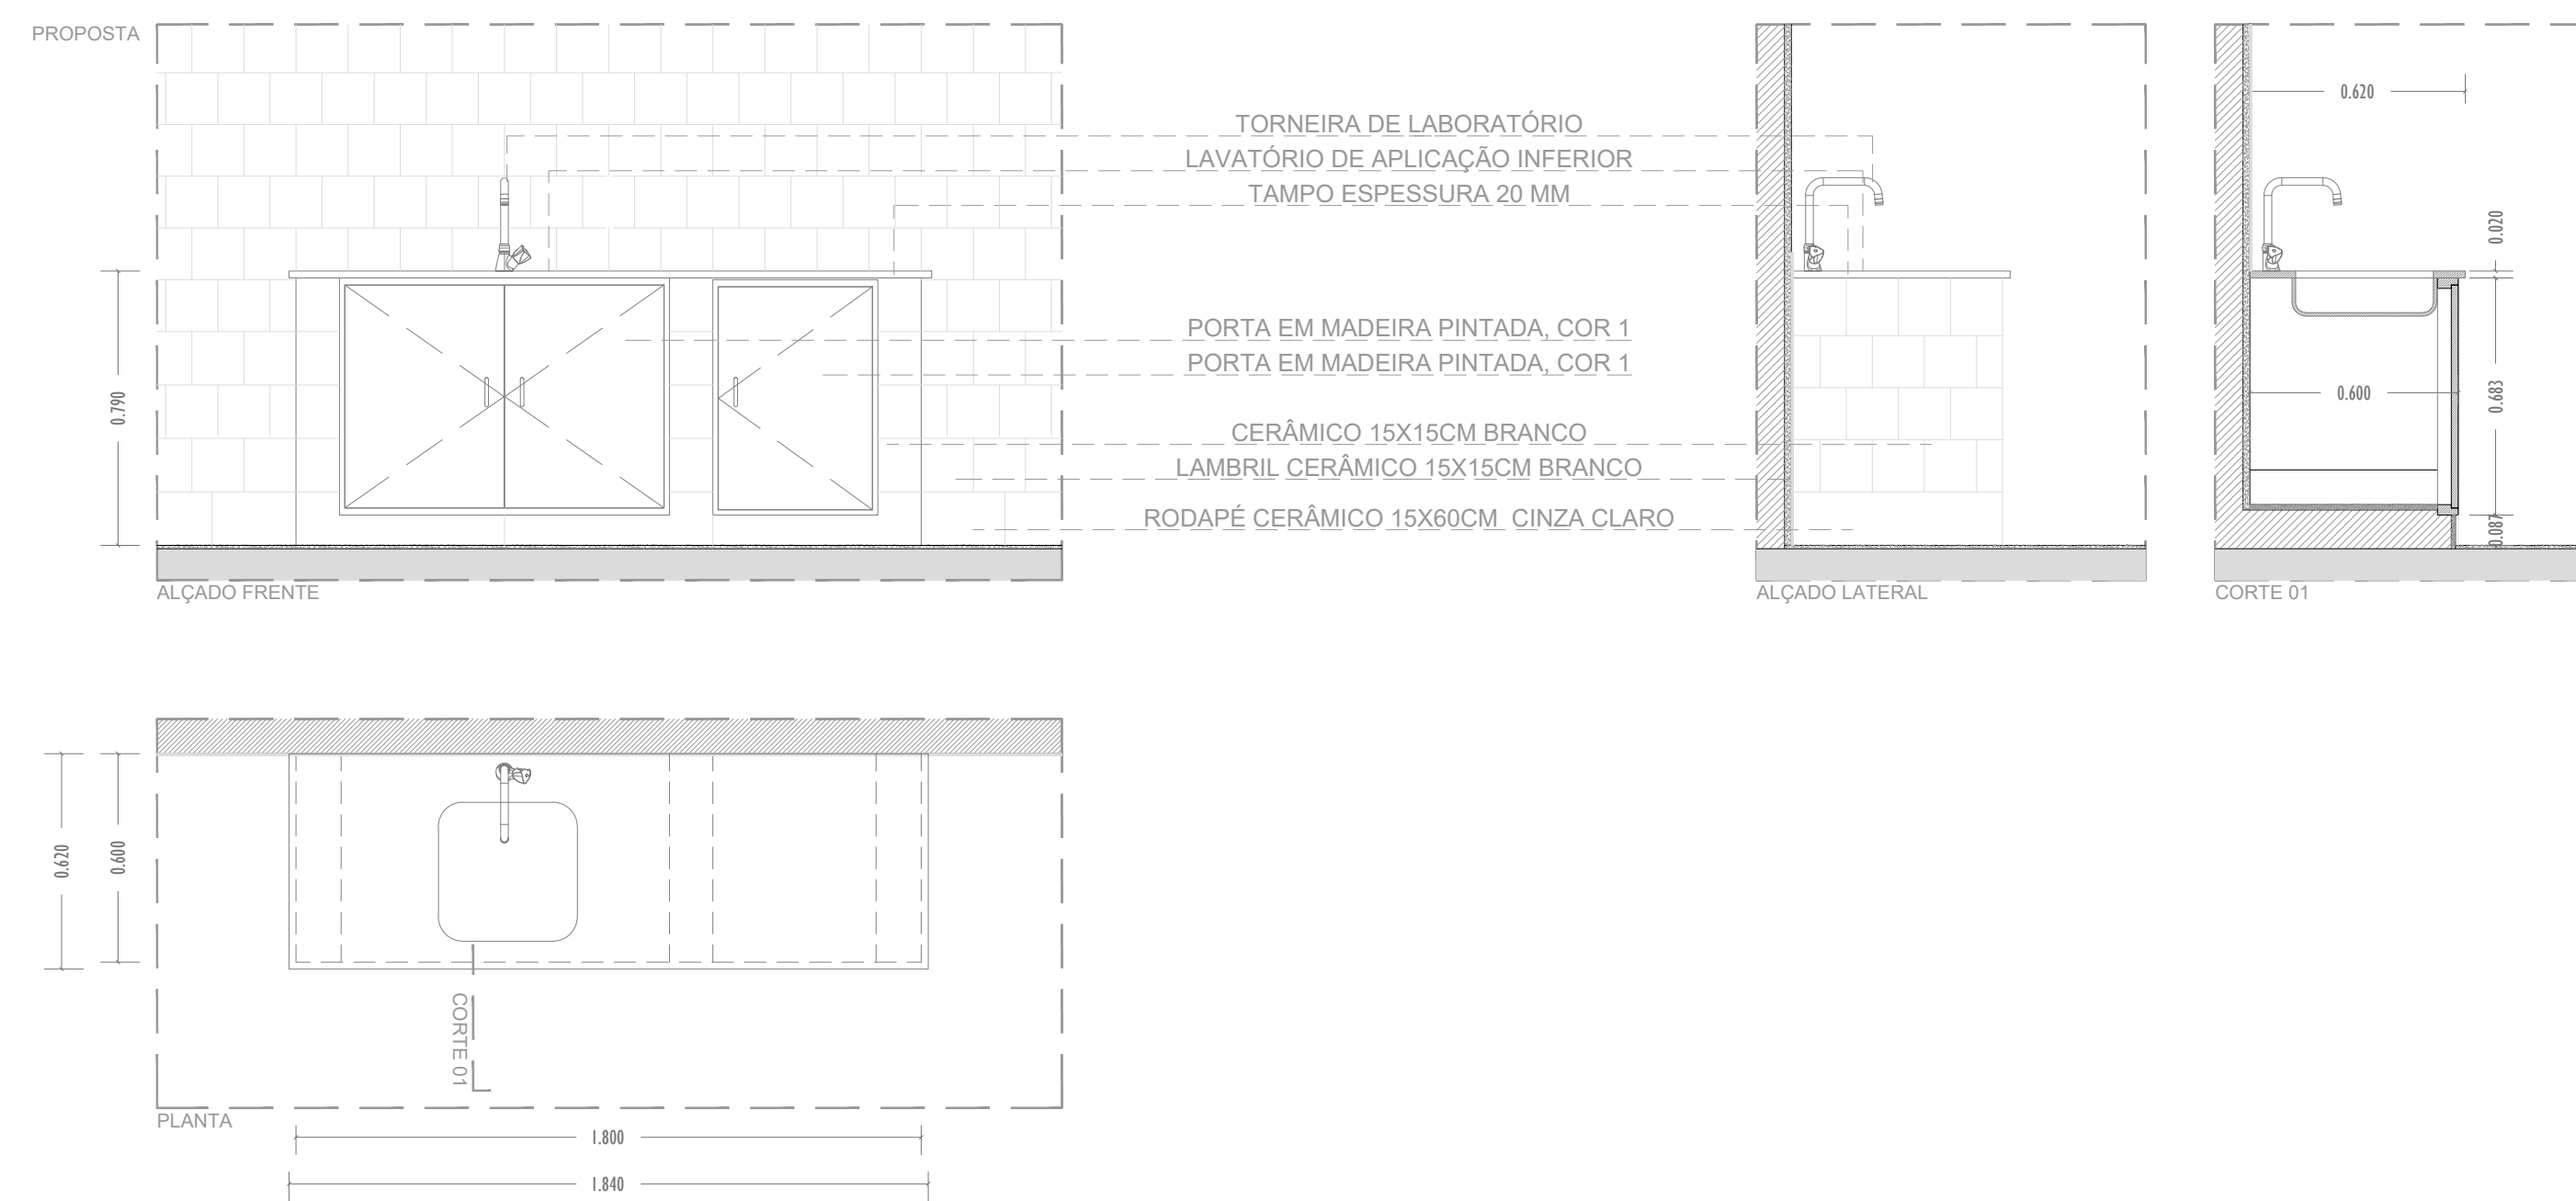
BANCADA	BA01
QUANTIDADE	1
FUNCIONAMENTO	bancada com 1 lavatório em polipropileno de aplicação inferior do tampo; portas de armário a manter e reparar.
DIMENSÃO (LxAxP m)	1,84 x 0,79 x 0,62
ESPECIFICAÇÕES	armário existente a manter e reparar; tampo tipo "Trespa", ou equivalente, ref. TOPLAB PLUS, com núcleo negro e acabamento de cor cinza "Silver Grey Crystal Matt - T03.4.0", apoiado nas bancadas existentes e em perfis metálicos laminados a quente 40 mm x 60 mm e pintados a tinta de esmalte de cor branco
FERRAGENS	PUXADORES existentes a reparar FECHADURAS - DOBRADIÇAS existentes a reparar
ACABAMENTOS	portas e aros existentes a reparar e pintar com tinta de esmalte na cor existente.
OBSERVAÇÕES	localizada no Laboratório de Física
