identificação  
**CÂMARA MUNICIPAL DA NAZARÉ**  
**REABILITAÇÃO DOS LABORATÓRIOS DA ESCOLA AMADEU GAUDÊNCIO**

local: NAZARÉ  
 projeto: ARQUITETURA  
 fase: PE

designação do desenho: PROPOSTA - MAPA DE BANCADAS - BA07  
 escala: 1:20

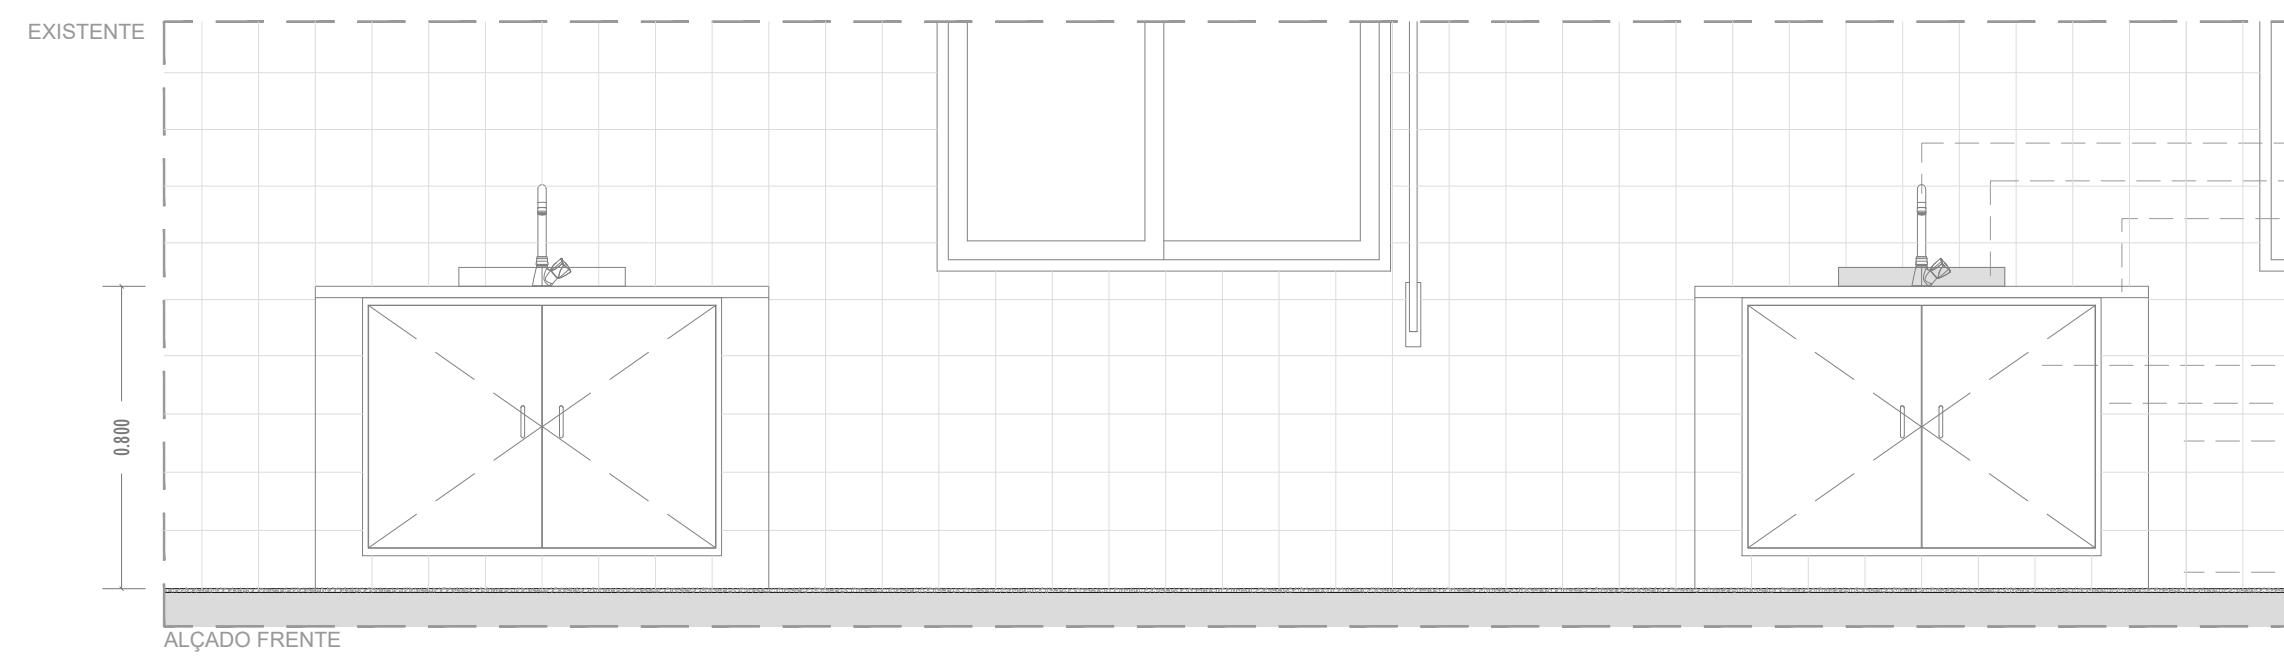
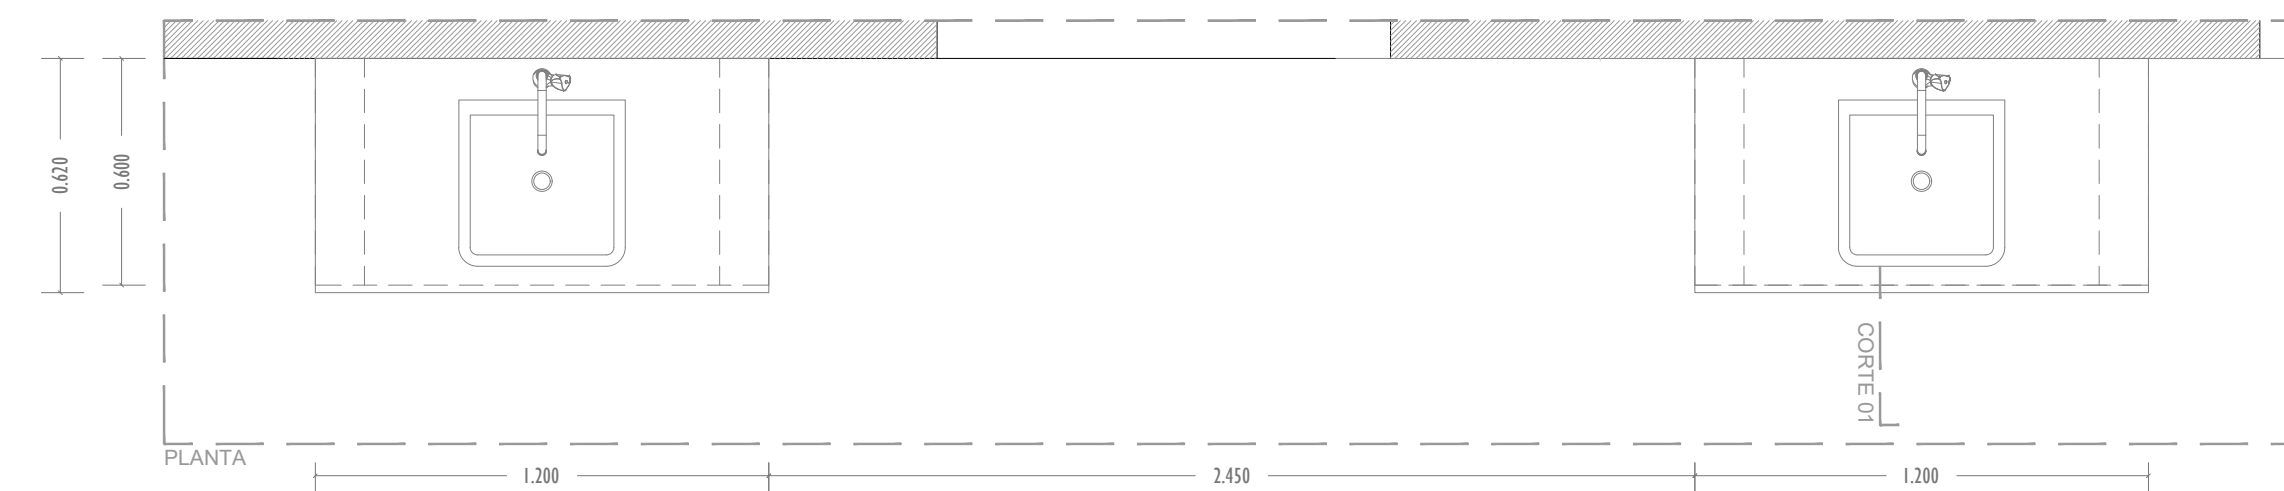
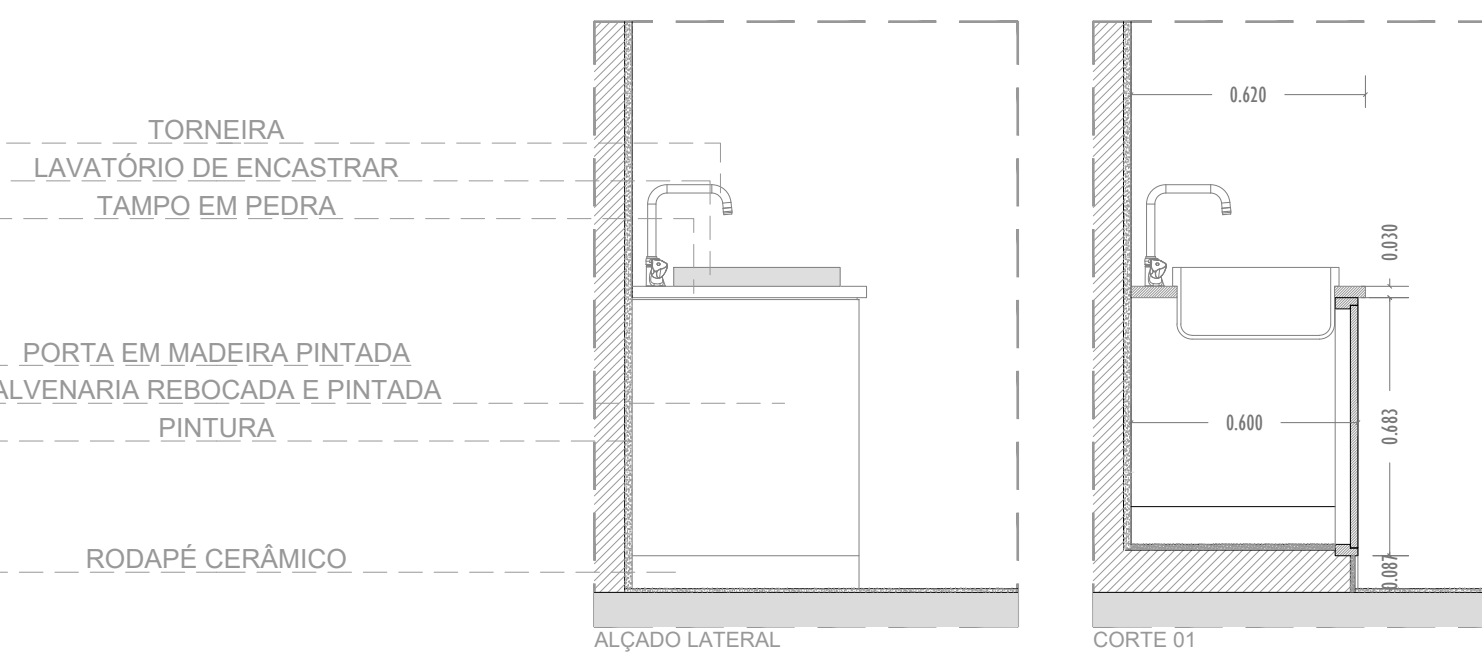
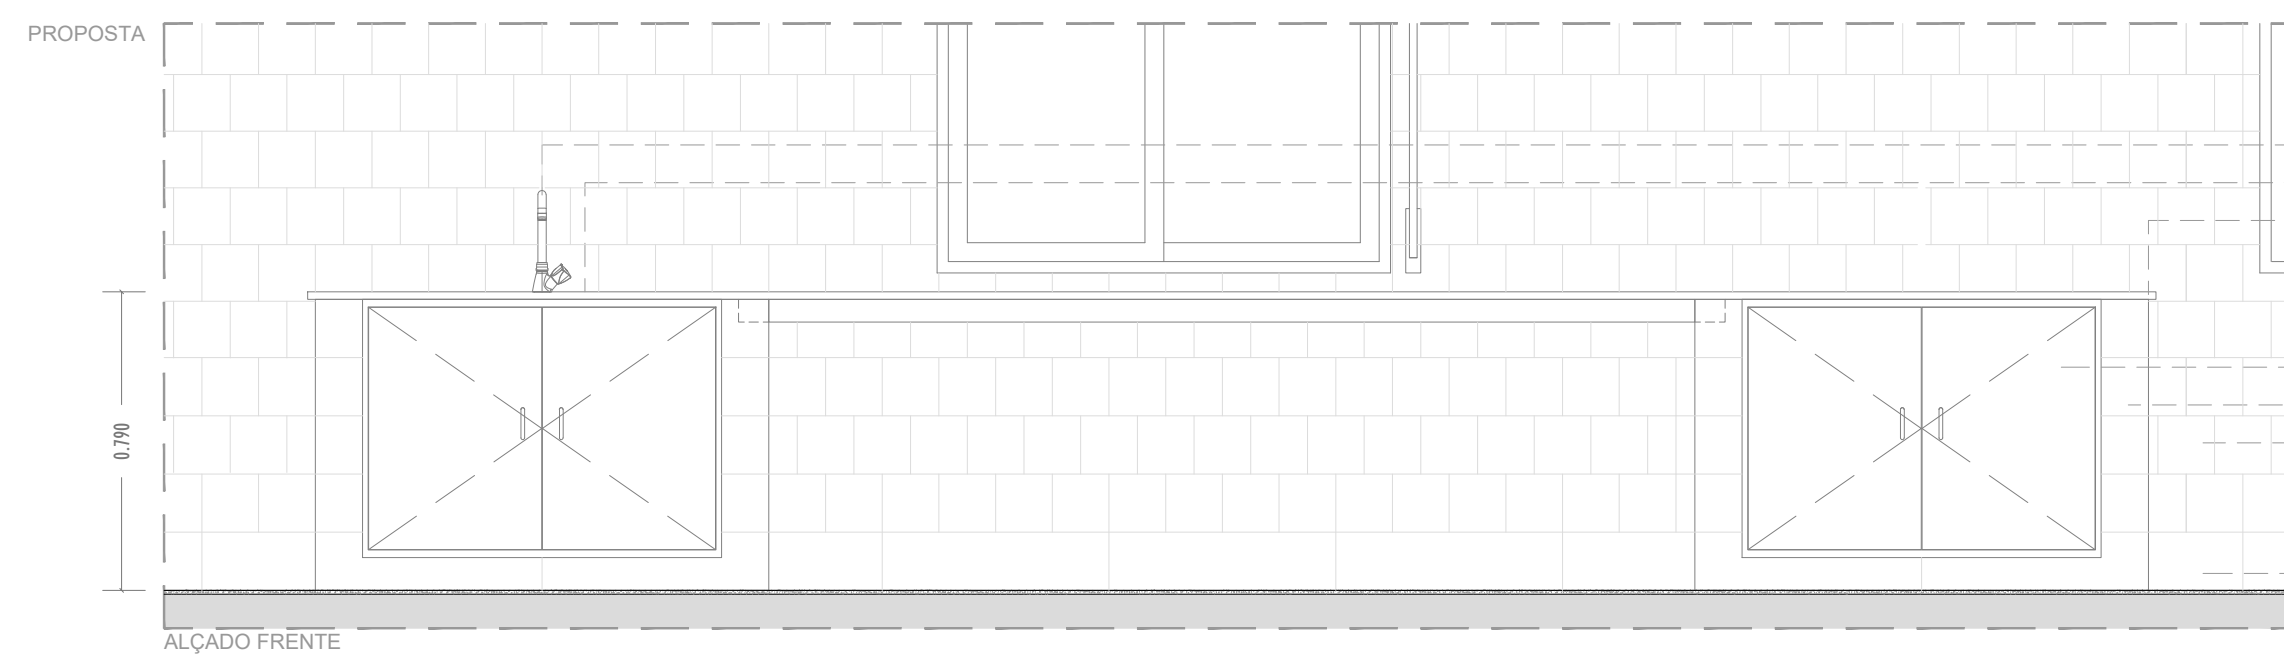
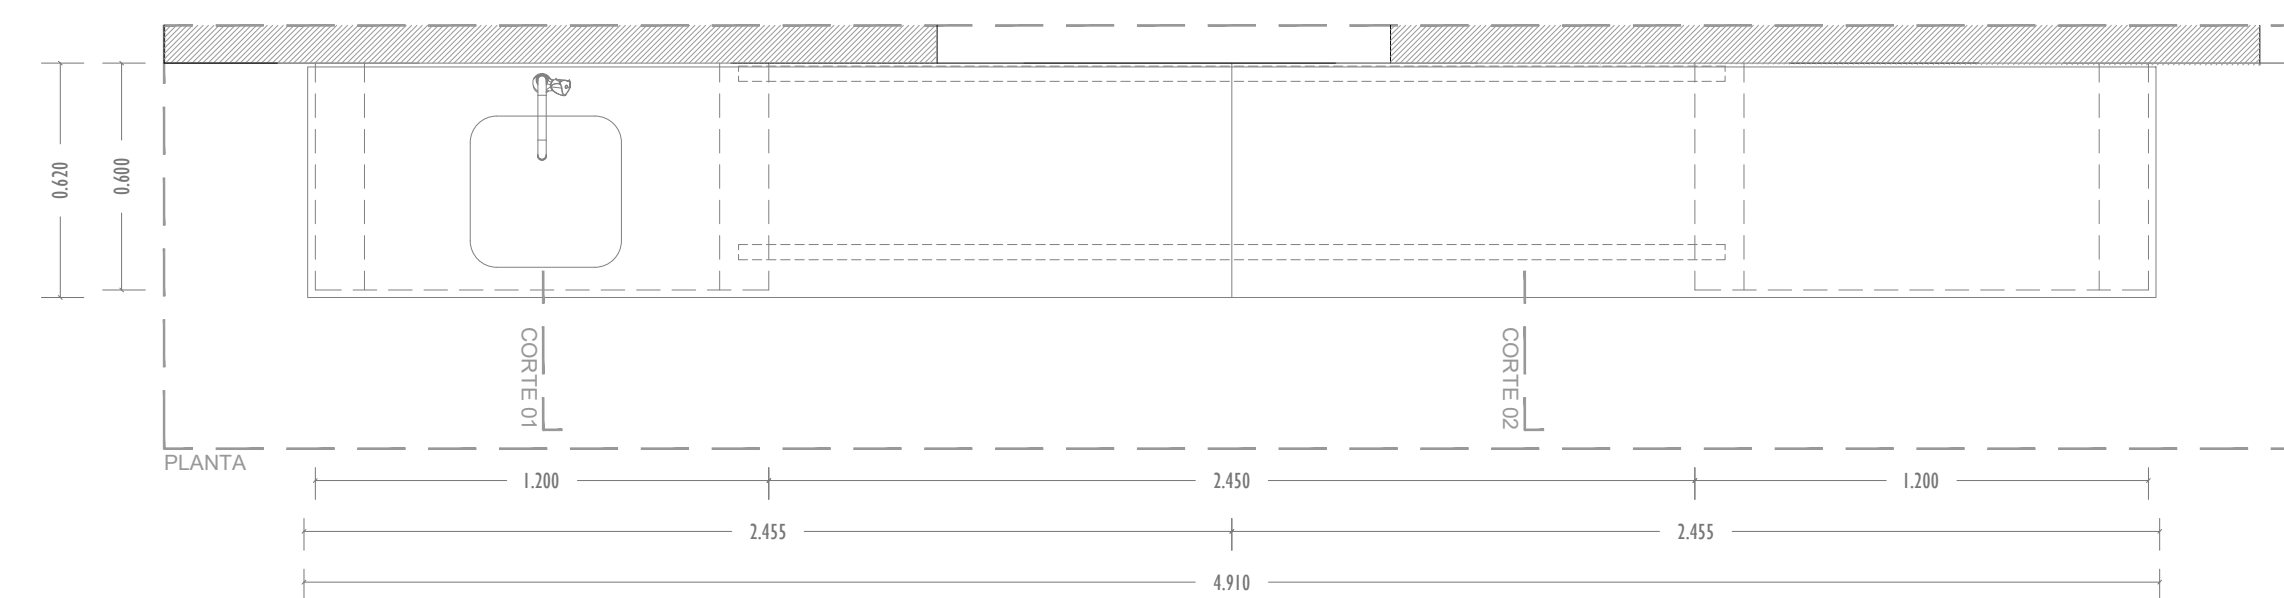
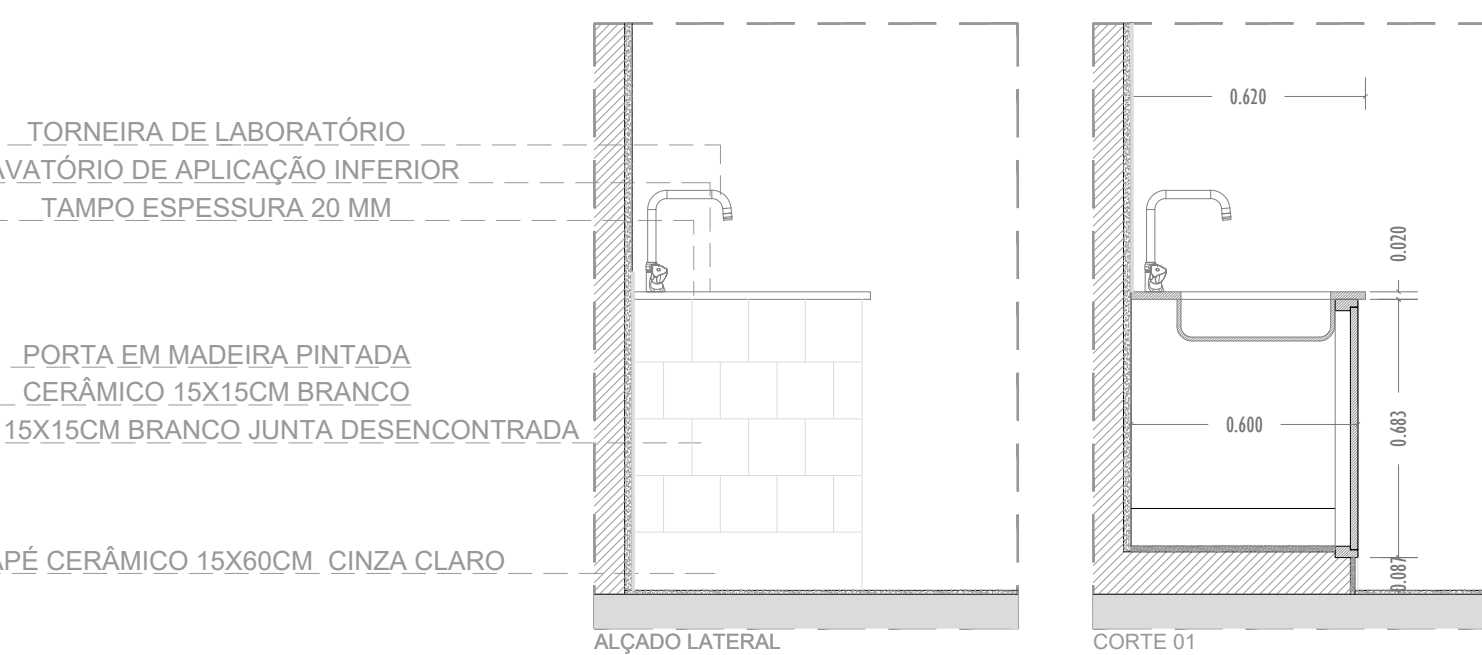
BANCADA	BA07
QUANTIDADE	1
FUNCIÓNAMENTO	bancada com 2 lavatórios em polipropileno de aplicação inferior do tampo; portas de armário a manter e reparar.
DIMENSÃO (LxAxP m)	4.91 x 0.79 x 0.62
ESPECIFICAÇÕES	armários existentes a manter e reparar; tampo tipo "Trespa", ou equivalente, ref. TOPLAB PLUS, com núcleo negro e acabamento de cor cinza "Silver Grey Crystal Matt - T03.4.0", apoiado nas bancadas existentes e em perfis metálicos laminados a quente 40 mm x 60 mm e pintados a tinta de esmalte de cor branco
FERRAGENS	PUXADORES existentes a reparar FECHADURAS existentes a reparar DOBRADIÇAS existentes a reparar
ACABAMENTOS	portas e aros existentes a reparar e pintar com tinta de esmalte na cor existente.
OBSERVAÇÕES	localizada no Laboratório Química
