identificação
CÂMARA MUNICIPAL DA NAZARÉ
REABILITAÇÃO DOS LABORATÓRIOS DA ESCOLA AMADEU GAUDÊNCIO

projeto
ARQUITETURA

designação do desenho
PROPOSTA - MAPA DE BANCADAS - BA11

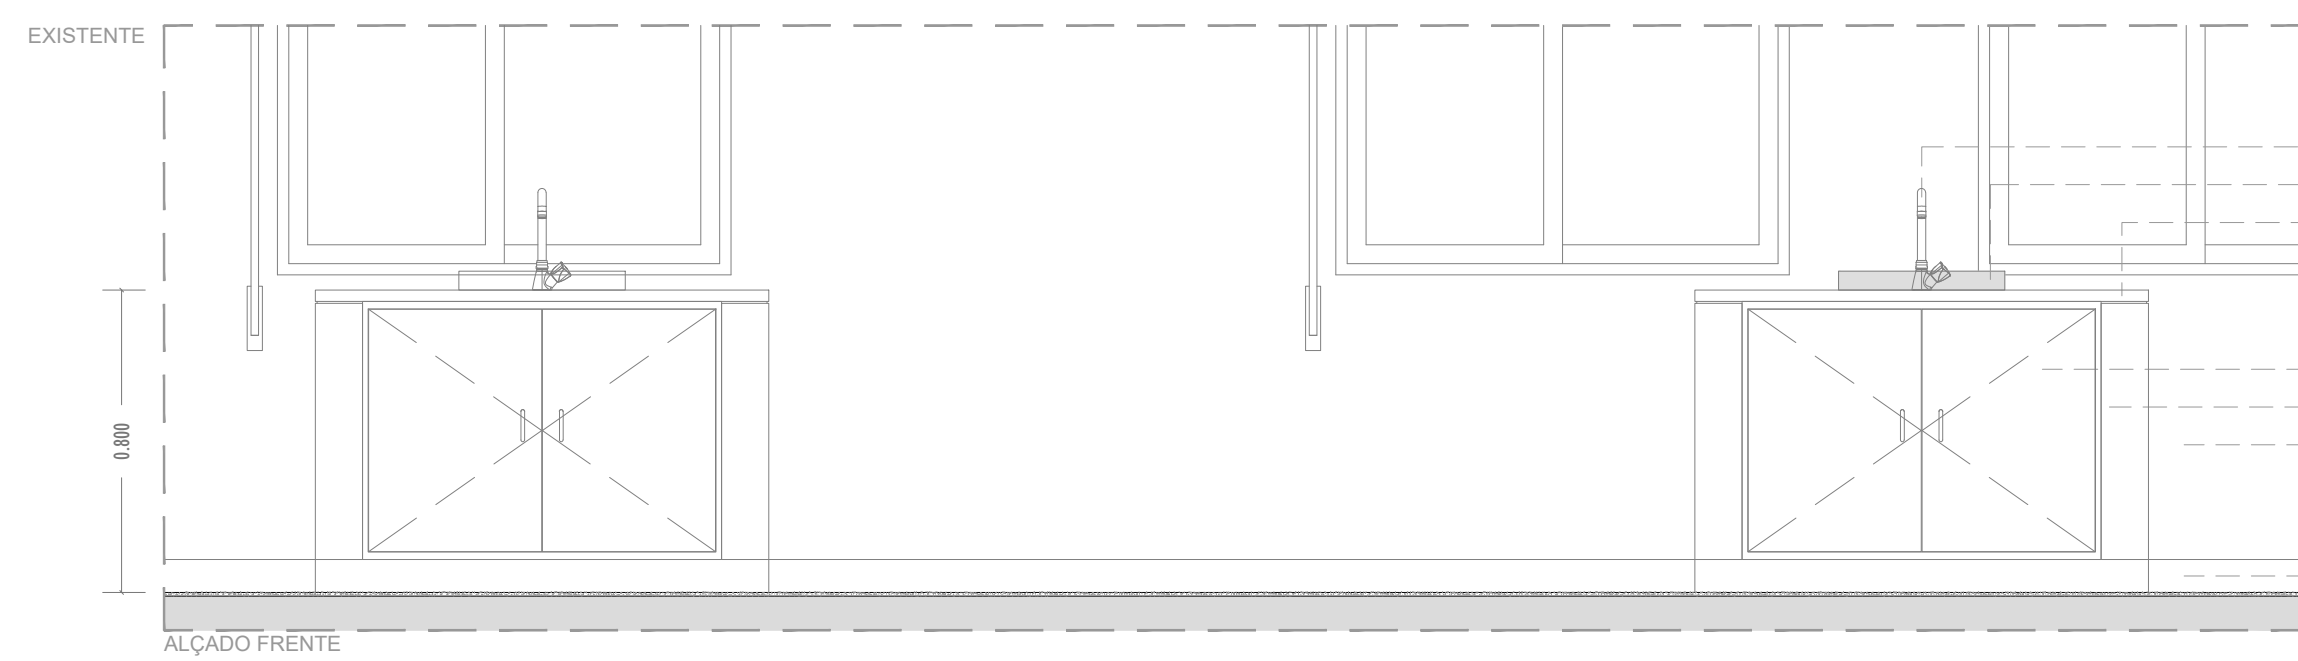
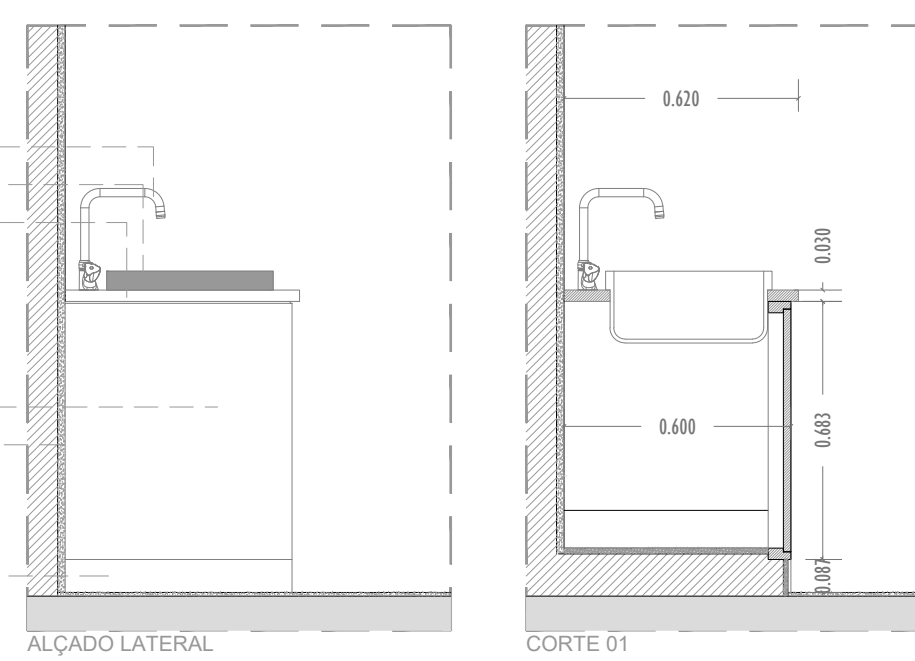
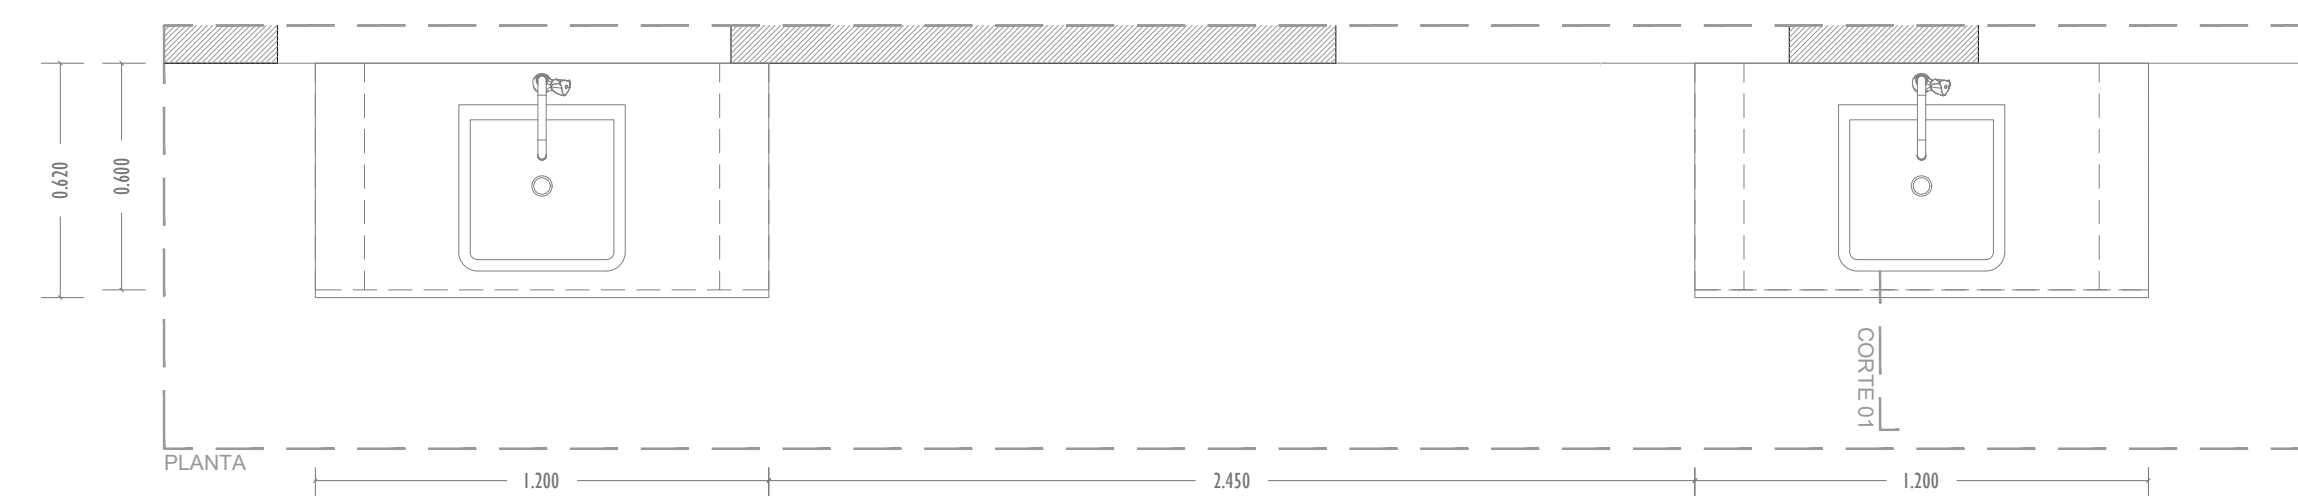
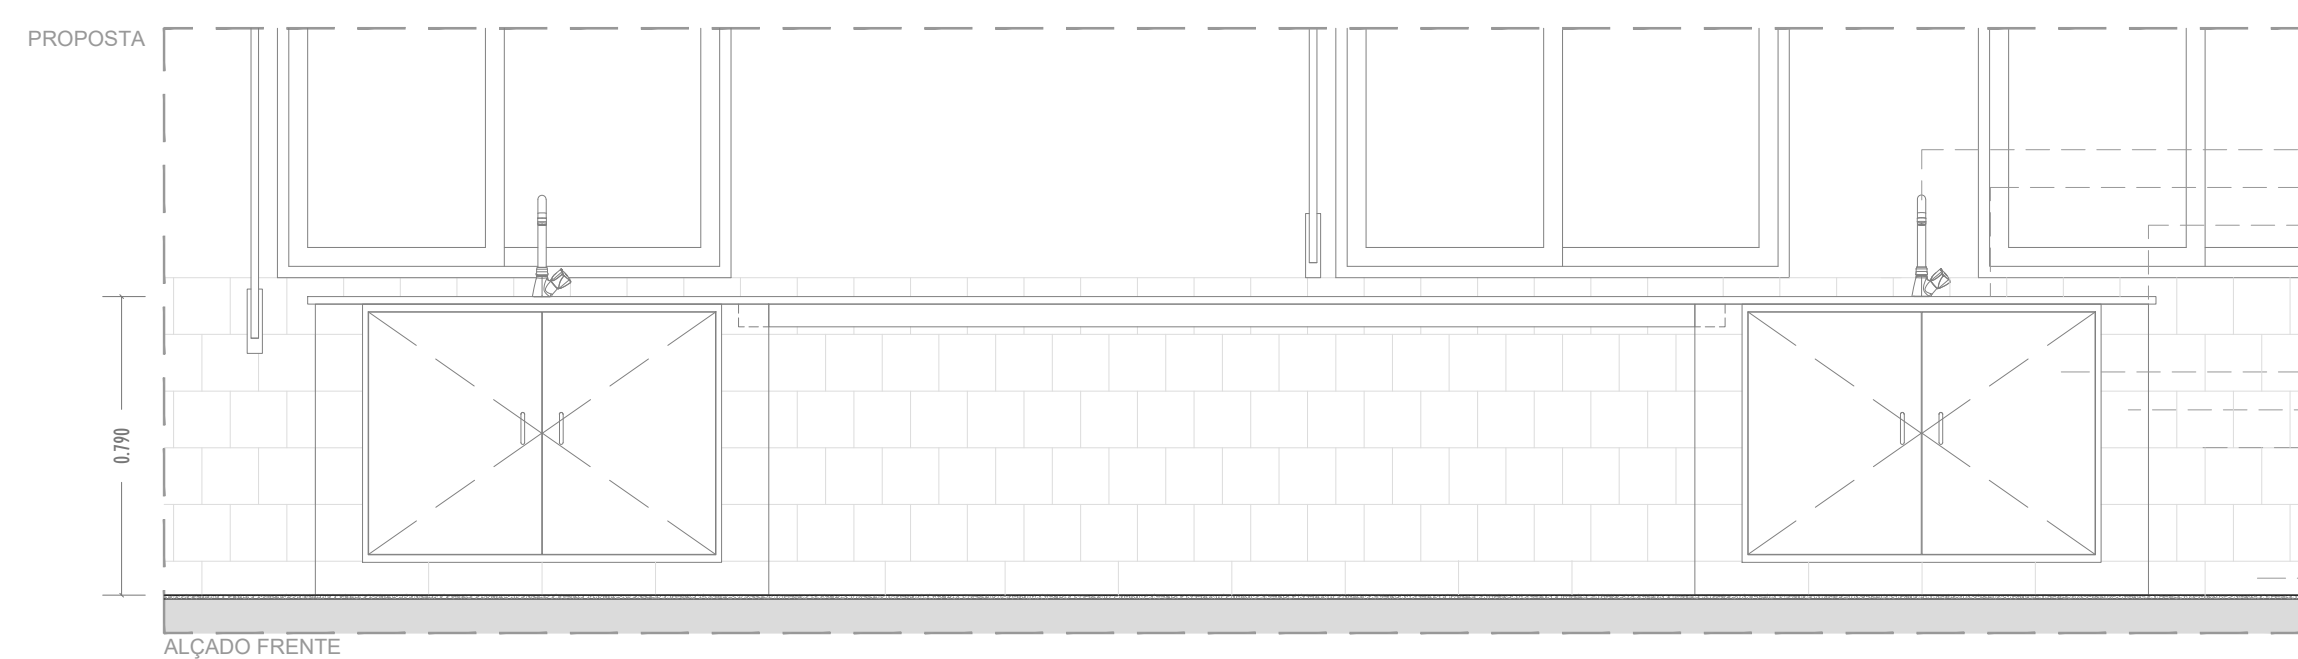
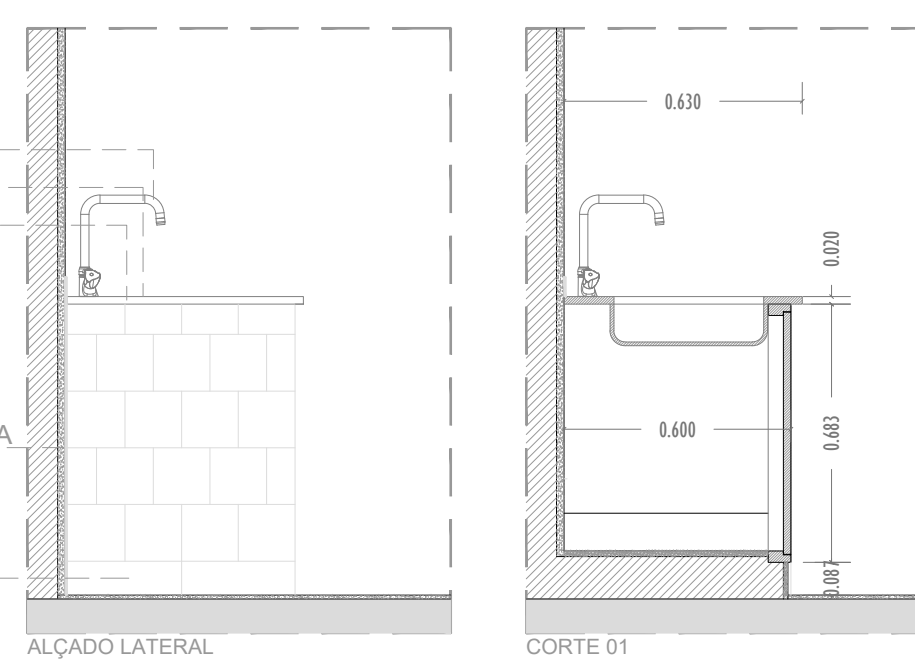
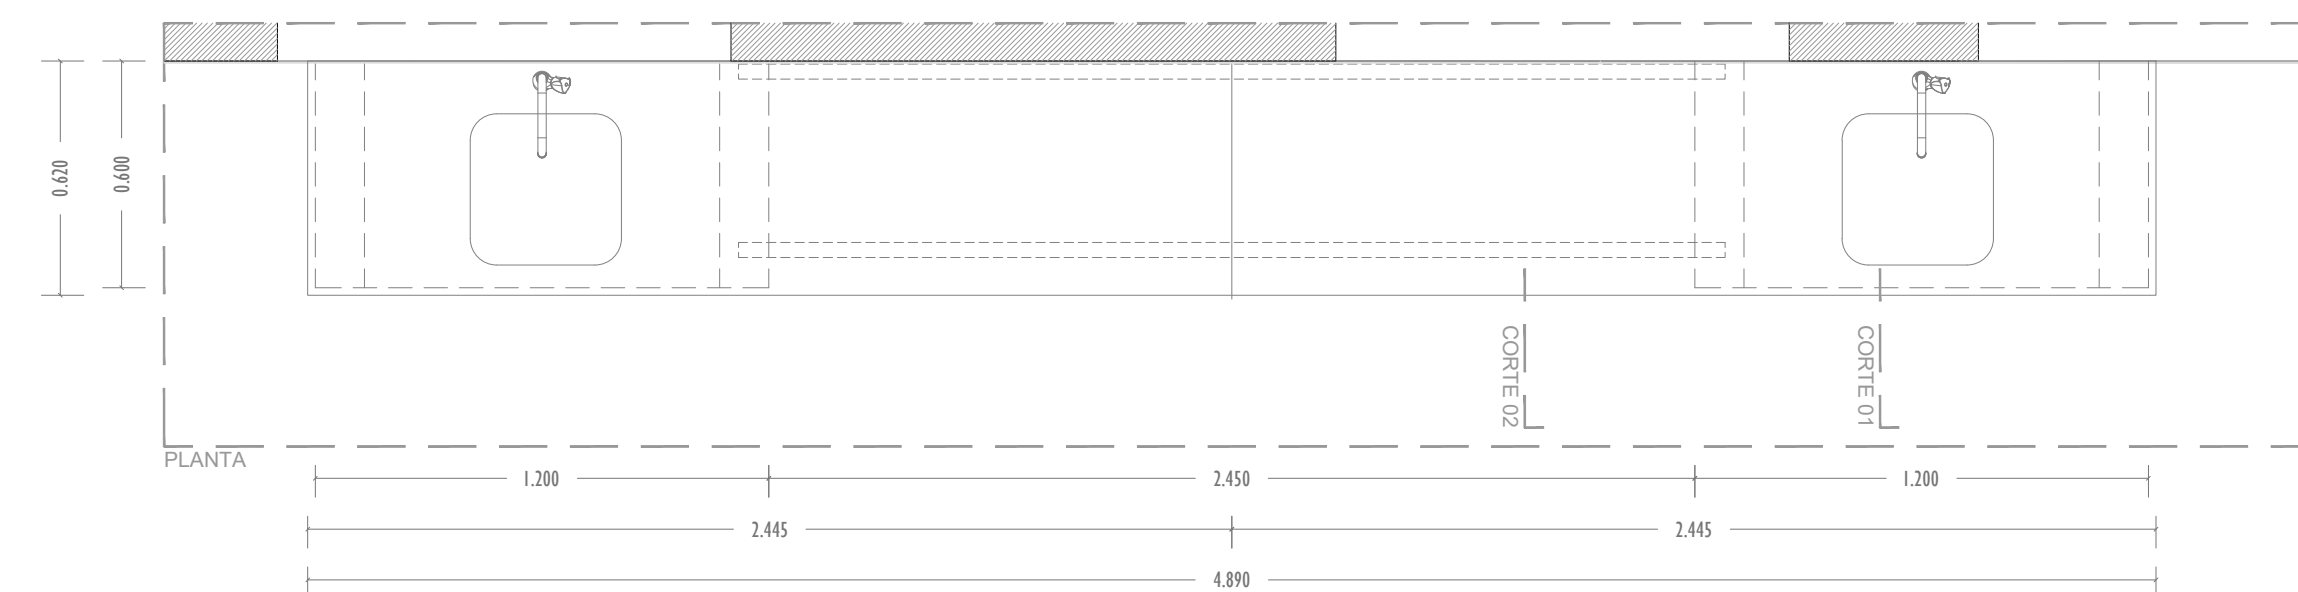
TORNEIRA
LAVATÓRIO DE ENCASTRAR
TAMPO EM PEDRA

PORTA EM MADEIRA PINTADA
ALVENARIA REBOCADA E PINTADA
PINTURA

RODAPÉ CERÂMICO

TORNEIRA DE LABORATÓRIO
LAVATÓRIO DE APLICAÇÃO INFERIOR
TAMPO ESPESSURA 20 MM

PORTA EM MADEIRA PINTADA
CERÂMICO 15X15CM BRANCO
CERÂMICO 15X15CM BRANCO JUNTA DESENCONTRADA

RODAPÉ CERÂMICO 9,4X30CM CINZA CLARO

PERFIL METÁLICO DE APOIO DO TAMPO

BANCADA	BA11
QUANTIDADE	1
FUNCIONAMENTO	bancada com 2 lavatórios em polipropileno de aplicação inferior do tampo; portas de armário a manter e reparar.
DIMENSÃO (LxAxP m)	4,89 x 0,79 x 0,62
ESPECIFICAÇÕES	armários existentes a manter e reparar; tampo tipo "Trespa", ou equivalente, ref. TOPLAB base, apoiado nas bancadas existentes e em perfis metálicos laminados a quente 40 mm x 60 mm e pintados a tinta de esmalte de cor branco
FERRAGENS	PUXADORES existentes a reparar FECHADURAS - DOBRADIÇAS existentes a reparar
ACABAMENTOS	portas e aros existentes a reparar e pintar com tinta de esmalte na cor existente.
OBSERVAÇÕES	localizada no Laboratório Biologia
