MUNICÍPIO DA NAZARÉ

AUTO DE VISTORIA PARA VERIFICAÇÃO DAS CONDIÇÕES DE UTILIZAÇÃO E CONSERVAÇÃO DO EDIFICADO

Processo de Vistoria n.º 23/17

AUTO DE VISTORIA N.º 49/17

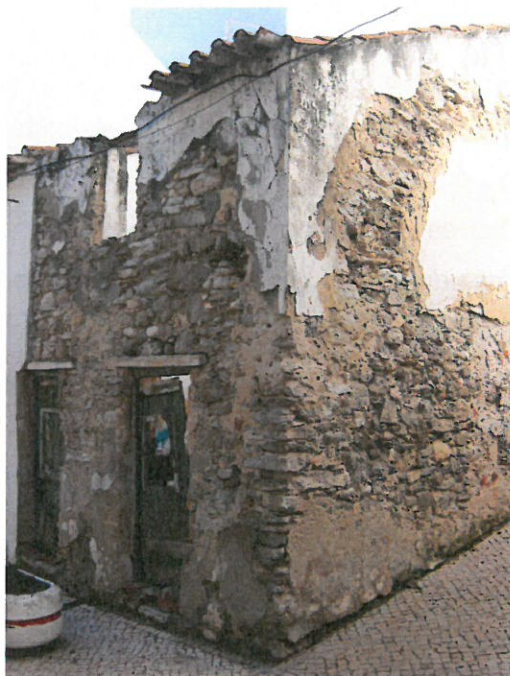
O edifício encontra-se devoluto, num estado muito avançado de degradação, designadamente, apresenta fissuras muito graves nas paredes de alvenaria de pedra, algumas delas sem reboco de argamassa, beirado com elementos soltos, ausência de cobertura, vãos de portas e janelas sem caixilharias ou, existindo, muito degradados. O interior do edifício apresenta vegetação, destroços, vestígios de permanência de animais, tornando-se o local insalubre e colocando em perigo a saúde pública.

Foto n.º 1 – Vista do exterior da edificação

- I. Demolição parcial das fachadas, correspondente aos troços de parede a partir do nível superior das vergas das portas do Rés do Chão;
- II. Limpeza do interior da edificação, com desmatação e retirada de entulhos;
- III. Preenchimento dos vãos de portas ao nível do Rés do Chão com alvenaria de tijolo furado, exceto um vão, que deve permitir o acesso ao interior do prédio, através de uma porta em chapa metálica;
- IV. Colocação de um coroamento das paredes em argamassa de cimento em todo o perímetro da edificação;
- V. Revestimento em reboco de argamassa de cimento da totalidade das paredes;
- VI. Pintura na cor branca das paredes.

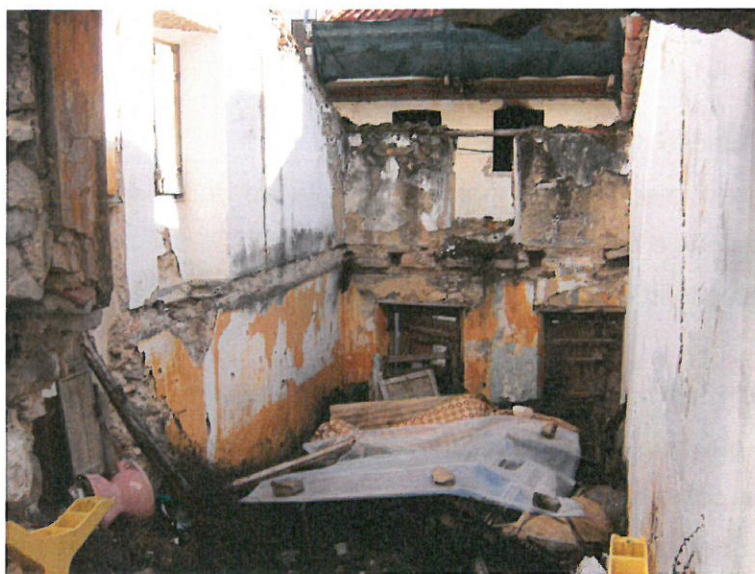
Foto n.º 2 – Vista do interior da edificação
