**LOCAL:** Rua Irmão Manuel nº 31 - 1º — Nazaré

**ASSUNTO:** “Vistoria ao prédio sito na rua Irmão Manuel, n.º 31, 1.º, Nazaré”

## **AUTO DE VISTORIA PARA VERIFICAÇÃO DAS CONDIÇÕES DE UTILIZAÇÃO E CONSERVAÇÃO DO EDIFICADO**

### **AUTO DE VISTORIA N.º 22/23**

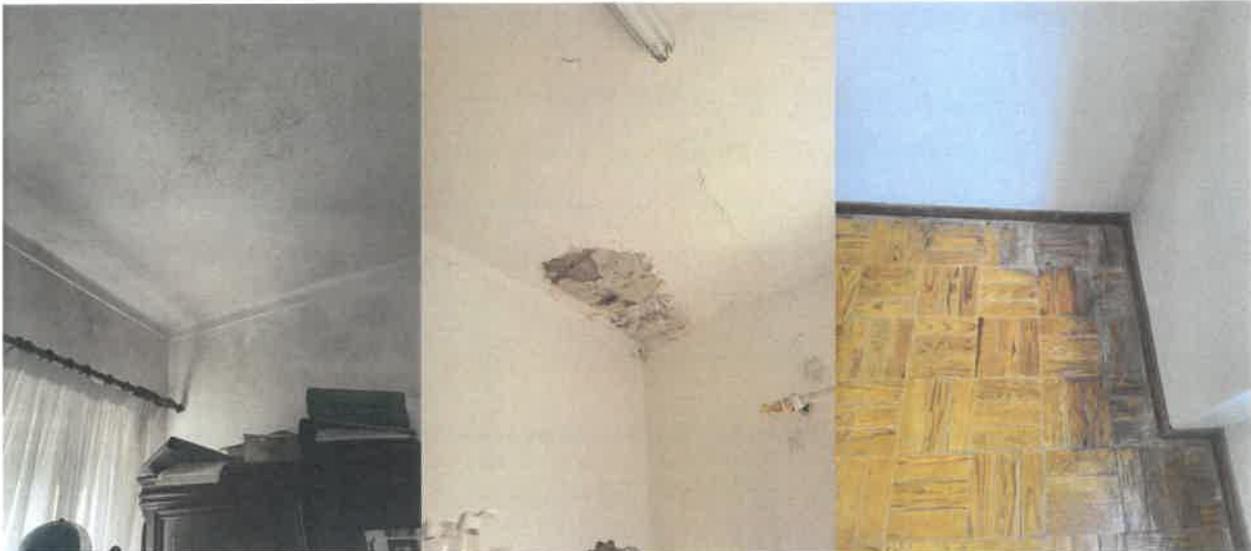
- a) Apresenta bolores em paredes e tetos na generalidade dos compartimentos, mas mais prementes na instalação sanitária e quartos.
- b) Parte do revestimento em reboco do teto da instalação sanitária desagregou-se e caiu.
- c) O revestimento de pavimentos em tacos de madeira, nas zonas em que houve entrada de água na habitação, encontra-se degradado e pontualmente com algumas peças (tacos) em putrefação.

- d) As caixas de estore indiciam degradação e problemas de funcionamento por causa das infiltrações a que foram sujeitas.

Foto 1 - tetos e paredes com bolor Foto 2 - Revestimento do teto da IS Foto 3 - pavimentos

- a) Reparação do revestimento do teto da instalação sanitária.
- b) Pintura geral de paredes e tetos dos compartimentos da habitação que possuem vestígios de bolores.
- c) Reparação dos pavimentos em madeira com eventual substituição dos elementos que se encontrem putrefeitos.
- d) Verificação/reparação do funcionamento dos estores.
